SOBRADO DONA AUTA: UMA PROPOSTA DE RESTAURAÇÃO

DONA AUTA LOFT: A RESTORATION PROPOSAL

Deborah Padula Kishimoto¹

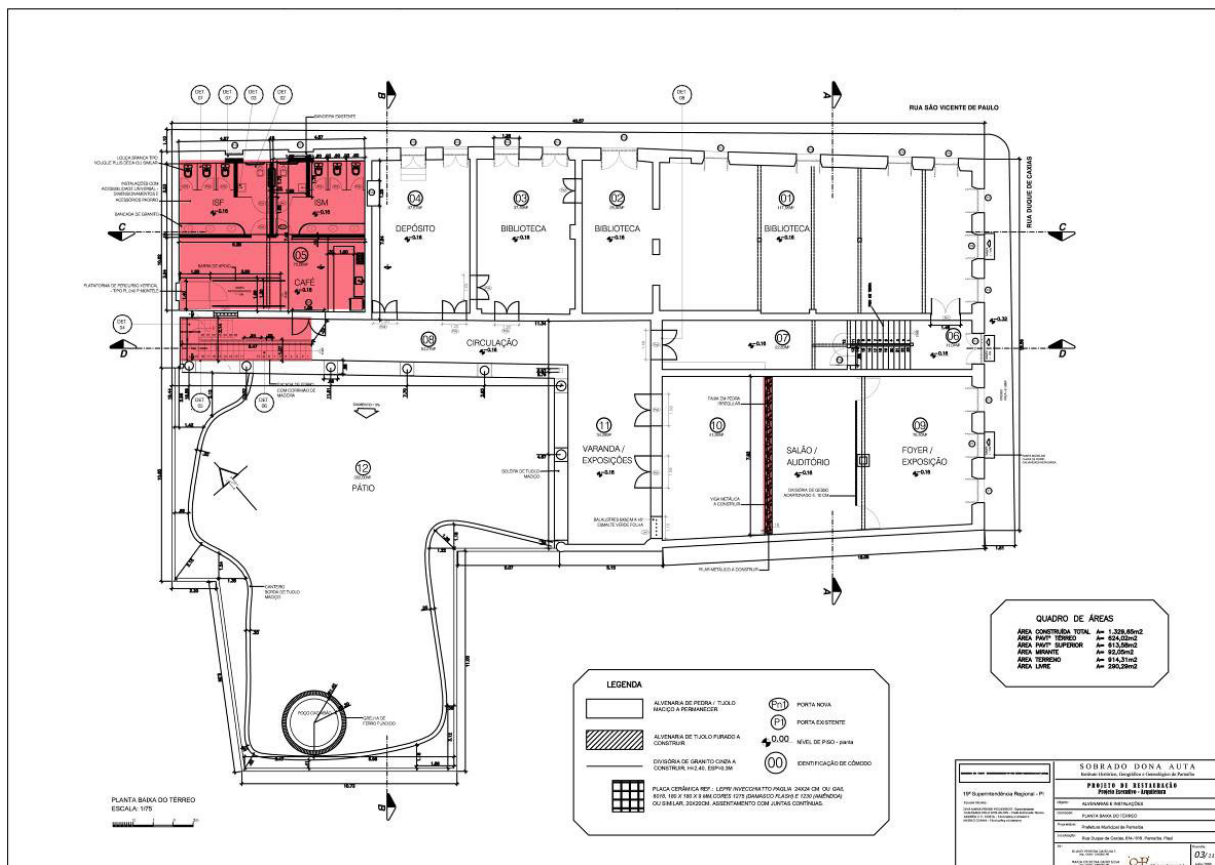
Figura 5: Projeto de Restauração – Projeto Executivo – Arquitetura. Planta baixa do térreo. (Em vermelho, área de intervenção com acréscimo dos banheiros e escadas. Grifo nosso) Prancha 03/11 Data: Junho de 2009.

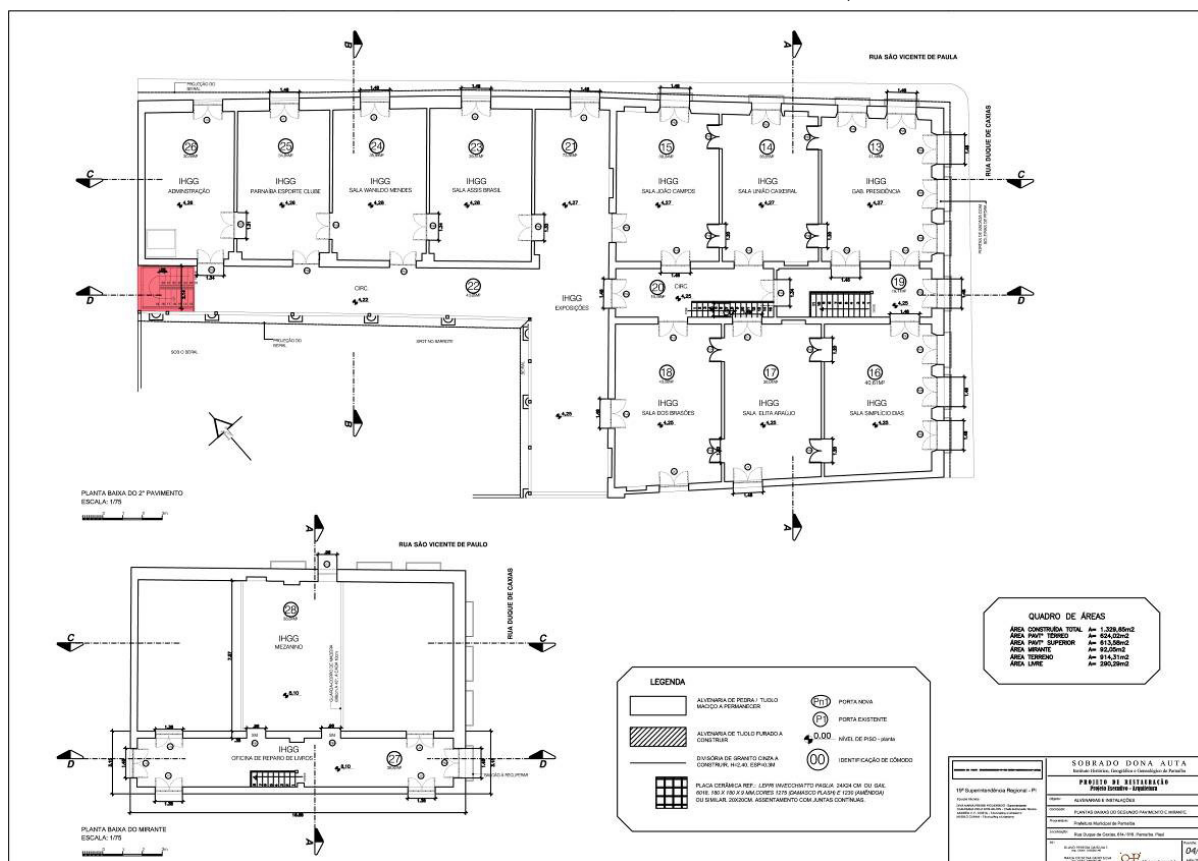
Figura 6: Projeto de Restauração – Projeto Executivo – Arquitetura. Planta baixa superior e Planta do Mirante. (Em vermelho área de intervenção com acréscimo dos banheiros e escadas. Grifo nosso) Prancha 04/11 Data: Junho de 2009.

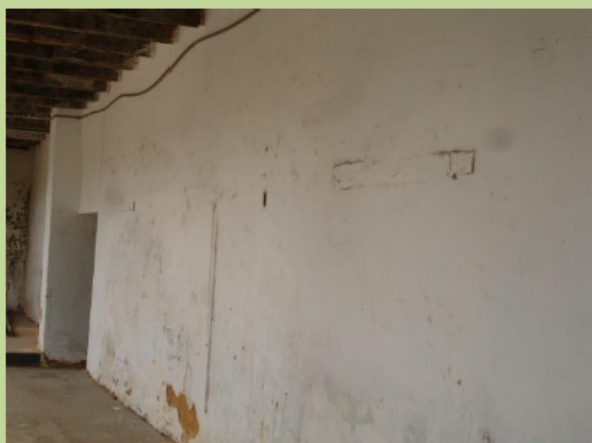
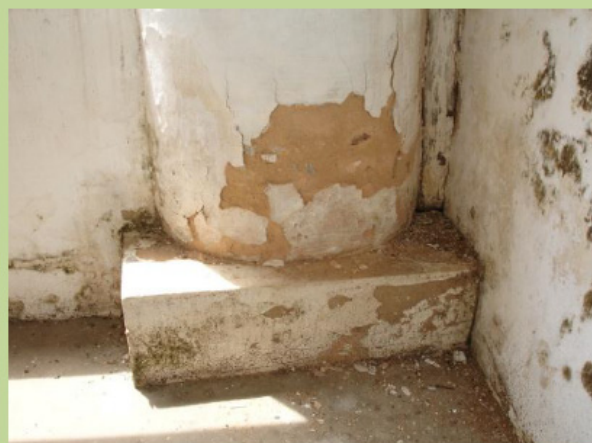
Figura 9: Imagens de detalhes das patologias apresentadas em relatório.

5. Parede externa da circulação do térreo com indícios de vãos entaipados.
6. Coluna na extremidade da circulação do térreo, com descascamento favorecendo abertura no reboco.

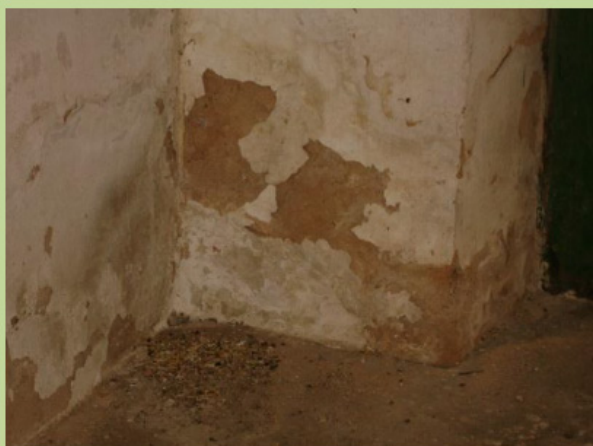
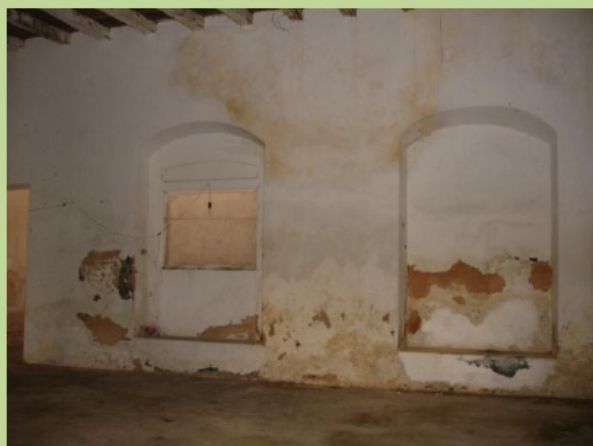
Figura 10: Imagens de detalhes das patologias apresentadas em relatório.

7. Trechos de paredes do salão 02 do térreo com o reboco em decomposição favorecendo incisões na alvenaria.

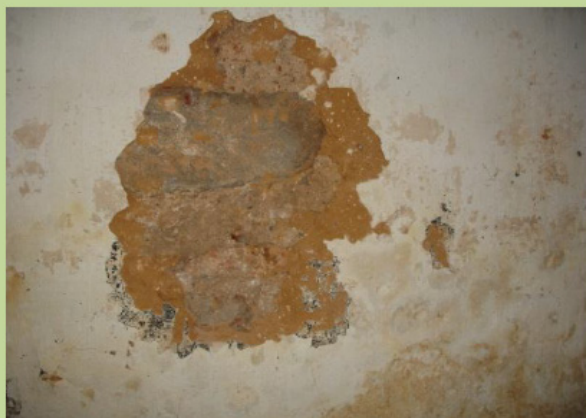
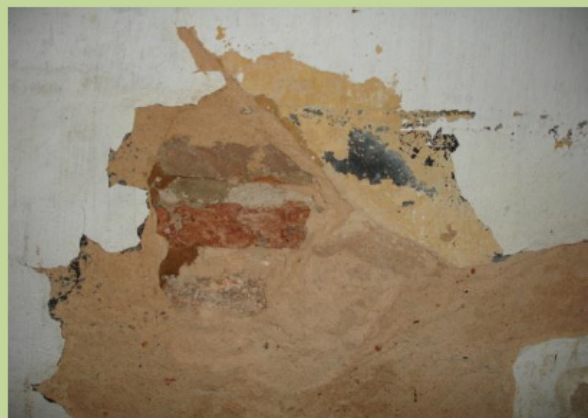
Figura 11: Imagens de detalhes das patologias apresentadas em relatório.

8. Parede do salão 02 do térreo com reboco parcialmente fragmentado revelando a alvenaria de pedra.
9. Incisão em local já afetado revelando a alvenaria de tijolo.

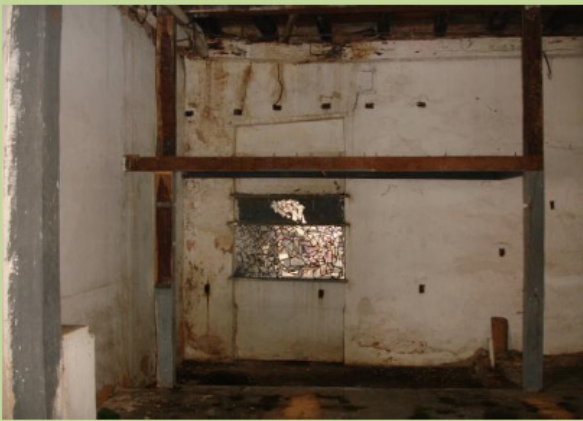
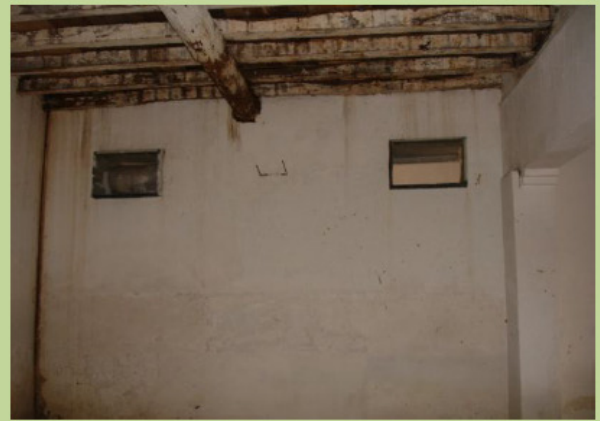
Figura 12: Imagens de detalhes das patologias apresentadas em relatório.

10. Parede dos fundos da ala lateral esquerda - antiga boate - com indício de vão entaipado, apontando para ocorrência de vão para o exterior.
11. Parede do salão 02 do térreo, supostamente com vãos entaipados.

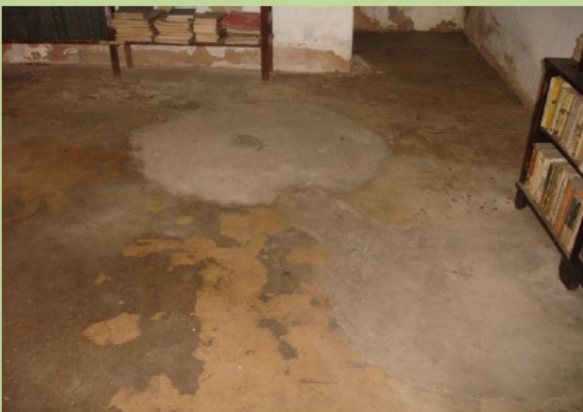
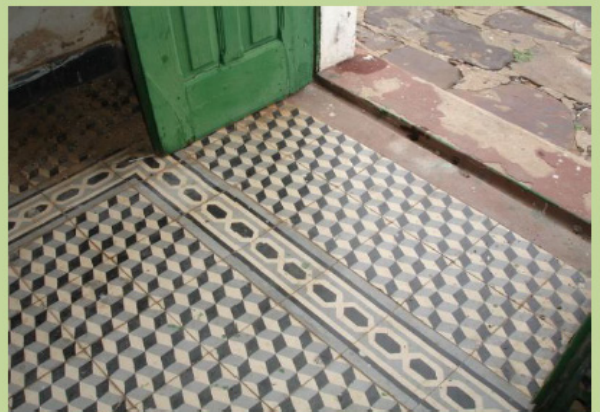
Figura 13: Imagens de detalhes das patologias apresentadas em relatório.

12. Piso de cimento do anexo da biblioteca, com destaque do tampo da fossa interna. Esse elemento, aliado à forte umidade ascendente, tornam essa área um local de risco para prospecções.
13. Excluídos de prospecções o piso de ladrilho hidráulico do térreo.

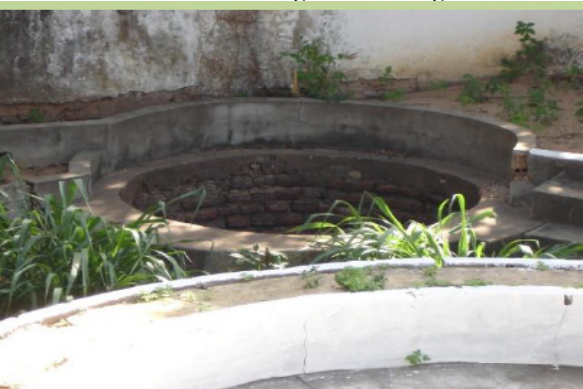
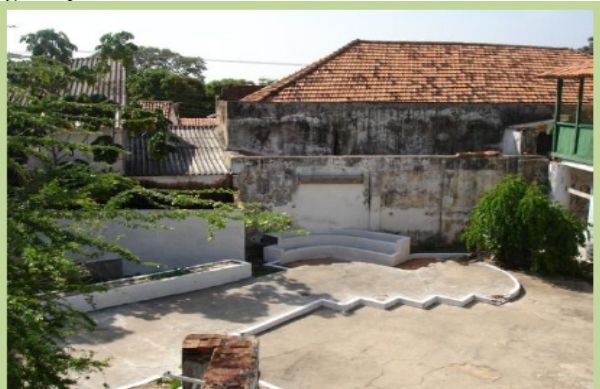
Figura 14: Imagens de detalhes das patologias apresentadas em relatório.

14. O poço tem interesse de pesquisa, por ter se tornado um local de despejos. Mas, em virtude do assoreamento e de riscos de desmoronamento do aterro, só deve ser desentupido no curso das obras com a presença de um arqueólogo.
15. O quintal, totalmente capeado de cimento, deve ser objeto de estudo durante as obras, quando deve ter esse revestimento removido.
