# INFLUÊNCIA DA EXECUÇÃO DA ESTRUTURA NO SISTEMA DE FACHADA: ANÁLISE DE PROCEDIMENTOS E ERROS CONSTRUTIVOS

## INFLUENCE OF STRUCTURE IMPLEMENTATION IN THE FACADE SYSTEM: ANALYSIS OF CONSTRUCTION PROCEDURES AND ERRORS

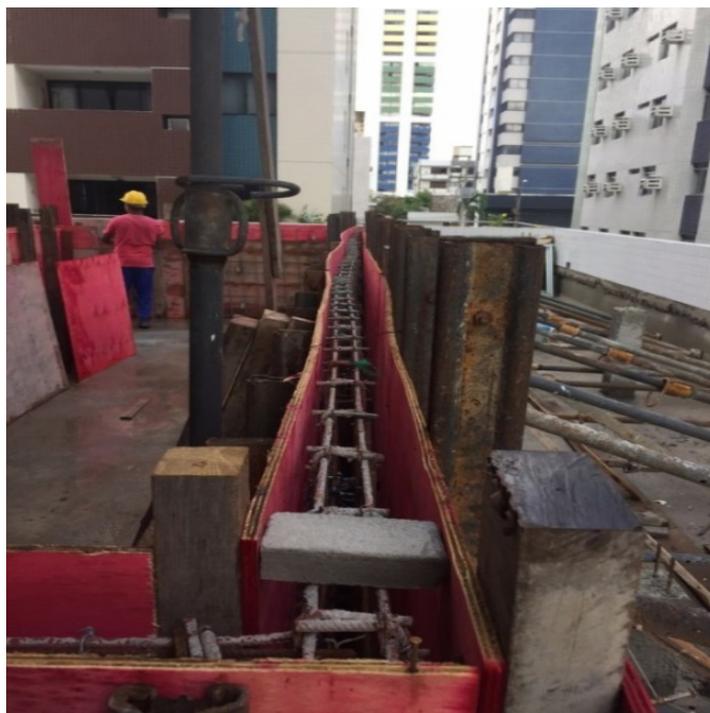
Figura 1 - Deformação da fôrma

Devido aos elementos estruturais influenciarem diretamente no sistema de fachada, pois afetam de forma direta o prumo e esquadro da edificação, implicando no comprometimento da uniformidade das camadas de revestimentos e custo mais elevados, devido ao emprego das soluções implantadas para compensar o desalinhamento da edificação, pode-se destacar alguns itens, citados anteriormente, como sendo fatores significativos para garantir o desempenho do sistema, tais como, o desaprumo da fôrma, deformação da fôrma, a deficiência no alinhamento da fôrma, etc. A falta de cuidados na montagem das fôrmas, podem gerar situações inconvenientes, tais como, irregularidades no formato do elemento, além de comprometer o cobrimento mínimo da peça, conforme aponta a figura 1.

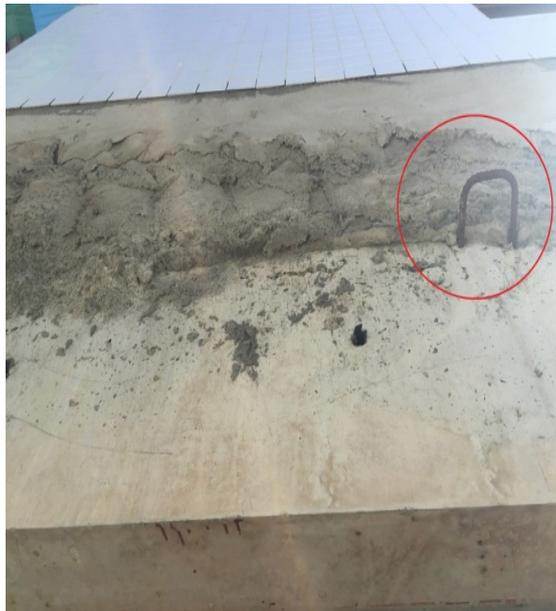
Figura 6 - Vestígios de materiais na fachada

Realizado a aplicação de taliscas na platibanda e garantindo o esquadro, tanto interno, quanto externo, deu-se início a montagem dos balancins, liberando o serviço de limpeza e regularização da base, além do encunhamento externo. O serviço de limpeza foi realizado de forma manual, em todos os pavimentos e, durante o processo foi comum a remoção de vestígios de madeira (advindos das formas utilizadas para moldar os elementos estruturais), pregos, pontas de ferro conforme aponta a figura 6, evitando assim barreiras físicas para agregação das camadas à base. Para as partes de metal localizadas na extensão da edificação, realizou-se seccionamento do elemento e aplicação de anticorrosivo para evitar futura expansão a partir da oxidação da peça, podendo esse agravar as camadas de revestimento, por exemplo, causando fissuras.

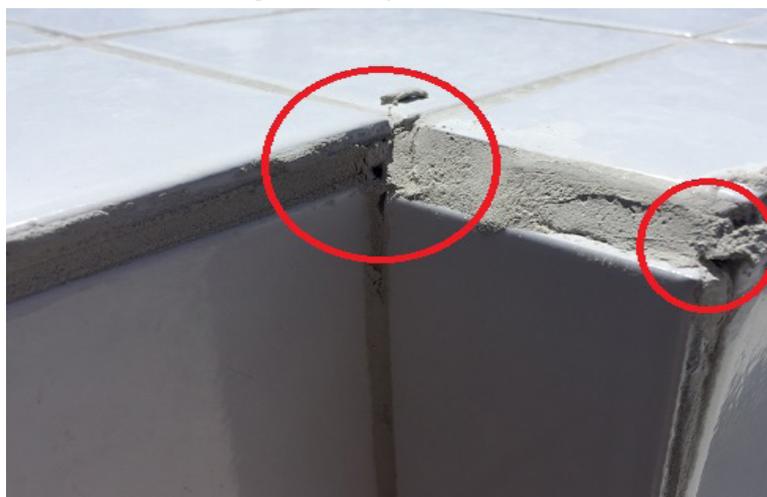
Figura 10 - Rejunte com falha

Com a finalização da camada de revestimento cerâmico, pôde-se iniciar a etapa de rejuntamento, processo esse que garante parte da estanqueidade do sistema de fachada. No Residencial 1, optou-se por utilizar rejunte do tipo siliconado, sendo esse um material de baixa absorção de água. O material foi aplicado com desempenadeira de borracha apropriada para rejuntamento e, posteriormente, utilizou-se um frisador para realizar o acabamento do material, garantindo o formato côncavo do rejunte entre as juntas de assentamento que, além de promover melhor estética, também fica mais resistente a fissuras devido as expansões e movimentações das placas. Nessa etapa executiva do sistema de fachada, a fiscalização é imprescindível, pois, é comum a ocorrência de falhas no rejuntamento e qualquer região defeituosa (figura 10) será crítica para a edificação, abrangendo desde o desconforto dos usuários aos transtornos causados para a edificação, podendo gerar problemas, tais como, descolamento do revestimento e eflorescência.

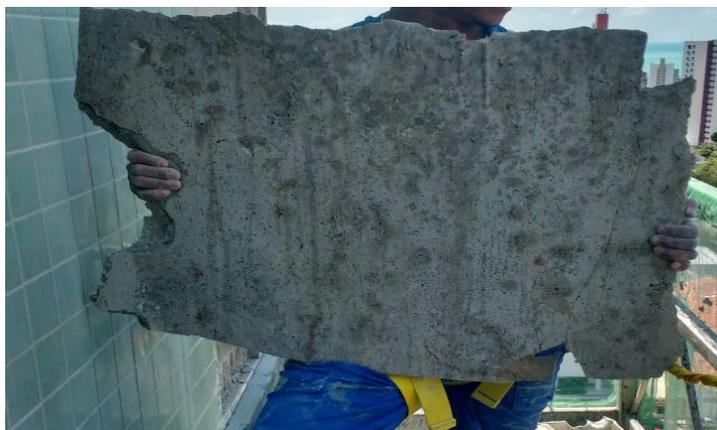
Figura 11 - Parte do emboço que descolou

Com isso, a construtora responsável pela execução da obra realizou uma vistoria interna e constatou que o fato ocorreu em mais de uma unidade do empreendimento. Assim, houve desconfiança de algum problema na fachada do residencial, e, fez-se a montagem de um balancim na região onde constatado o problema pelo lado interno. Ao realizar a primeira subida, a equipe fez uma vistoria da fachada naquela região, ao longo de todo o prédio, e observou que havia falhas no rejunte apenas em determinadas regiões. Dessa forma, a construtora em contato com os responsáveis pelo residencial, autorizou iniciar os serviços de investigação, sendo necessário a remoção do revestimento cerâmico. Após a remoção de algumas placas, constatou-se fissuras e som cavo na camada subjacente, o emboço, apontando descolamento. Com pequenos esforços à percussão manual, parte da camada deslocou facilmente. Foi intrigante o tamanho que desagregou sem fragmentar, fato que pode ser observado na figura 11.

Com os problemas detectados, deu-se início aos serviços de reparo do sistema de fachada. Antes de realizar a reconstituição das camadas de revestimento, fez-se uma limpeza nas superfícies dos elementos estruturais que ficaram expostos após a remoção das camadas que estavam desagregadas, eliminando da superfície eventuais vestígios de materiais não desejáveis que formam uma barreira física, prejudicando a agregação das novas camadas.

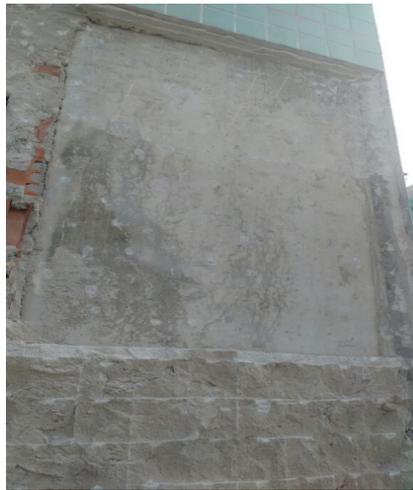
Figura 12 - Elementos estrutural após a remoção das camadas de revestimento

Com a remoção de parte do emboço, também foi observado que o problema do descolamento só ocorreu em regiões que a camada estava em contato com os elementos estruturais, no caso, constituídos de concreto. Outro fator interessante foi que após a remoção do emboço, os elementos estruturais ficaram com aspecto liso, apontando falta de agregação das camadas subjacentes, indicando também que não houve projeção do chapisco anteriormente a aplicação da argamassa de emboço, conforme mostra a figura 12.

Da forma que os elementos de concreto foram exibidos, após a remoção do revestimento desagregado, pôde-se concluir que as degradações sofridas no Residencial 2, deu-se pela falta de instrução da equipe que realizou o serviço e falta de fiscalização, por parte da equipe técnica. Por isso permitiu-se o revestimento dos elementos estruturais sem a projeção da camada de chapisco, além da falta da tela metálica, entre os mesmos e as alvenarias de vedação e também na camada de emboço, que foi considerada fora do padrão das normas técnicas. Nessas situações, deve ser aplicado tela de reforço para garantir o desempenho do sistema, que passa a exigir maiores carregamentos, devido a espessura da camada.
