PLANO DE MANUTENÇÃO DE ESTRUTURAS DE CONCRETO ARMADO SUJEITAS A AGRESSIVIDADE MARINHA: ESTUDO DE CASO NO PORTO DE CABEDELLO-PB

PLAN OF MAINTENANCE OF REINFORCED CONCRETE STRUCTURES SUBJECT TO MARINE AGGRESSIVENESS: CASE STUDY IN THE PORT OF CABEDELLO-PB

Amanda Oliveira de Lima¹

Valkisfran Lira de Brito²

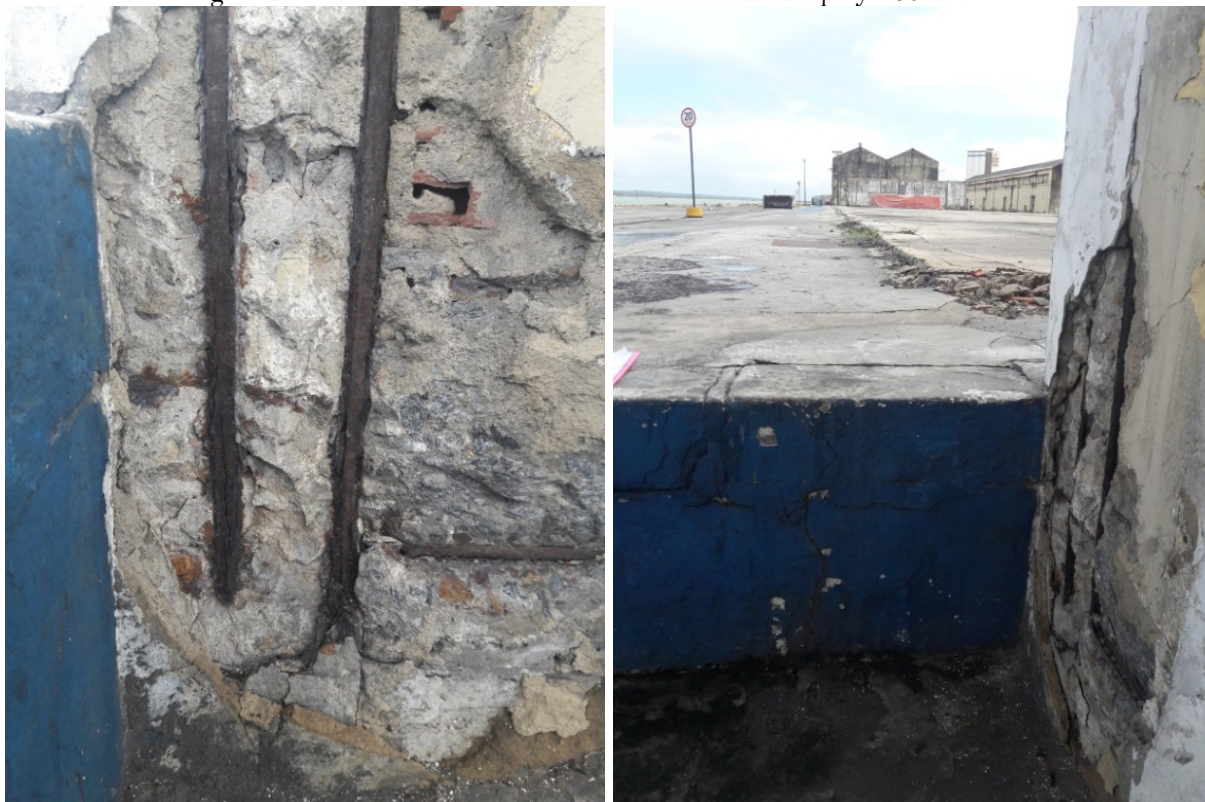
Nas figuras 2 e 3, pode-se observar o destacamento do concreto e perda de seção avançada do aço em pilares situados na zona de spray, localizado há 30 metros do mar. Nesse tipo de local a estrutura receberá ou não respingos da água do mar, em virtude da velocidade dos ventos.

Figura 2: Pilar de concreto armado localizado na zona de spray a 30 m do mar

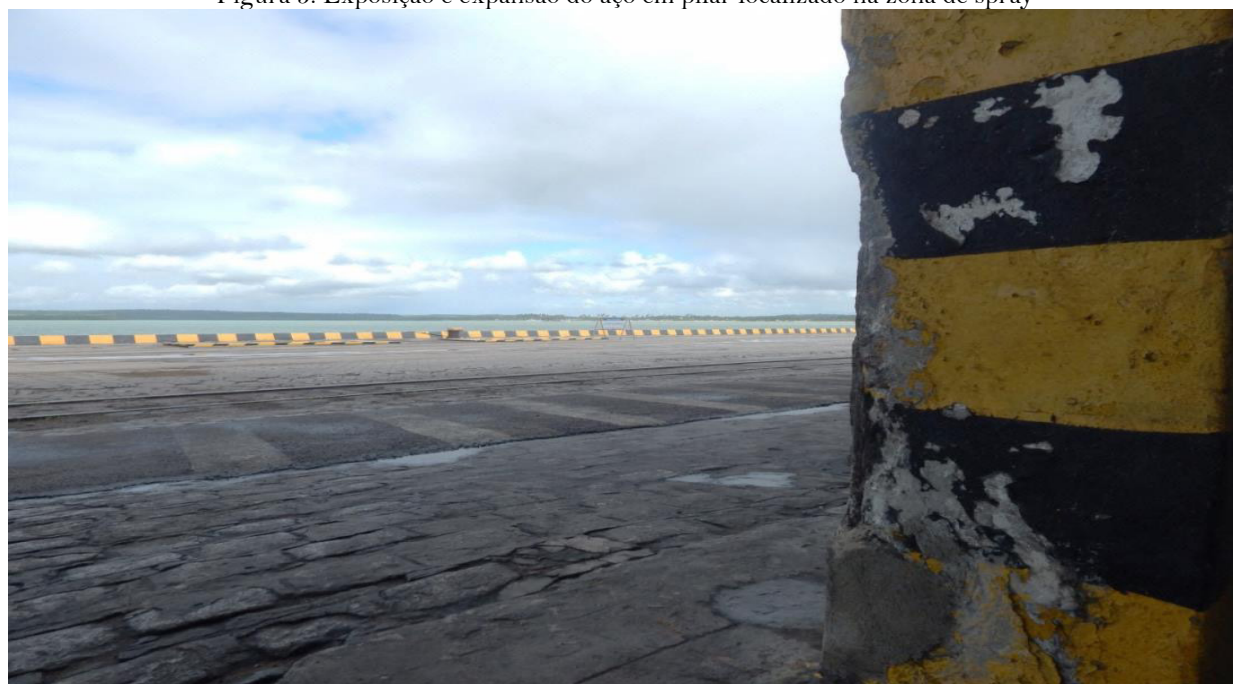
Figura 3: Exposição e expansão do aço em pilar localizado na zona de spray

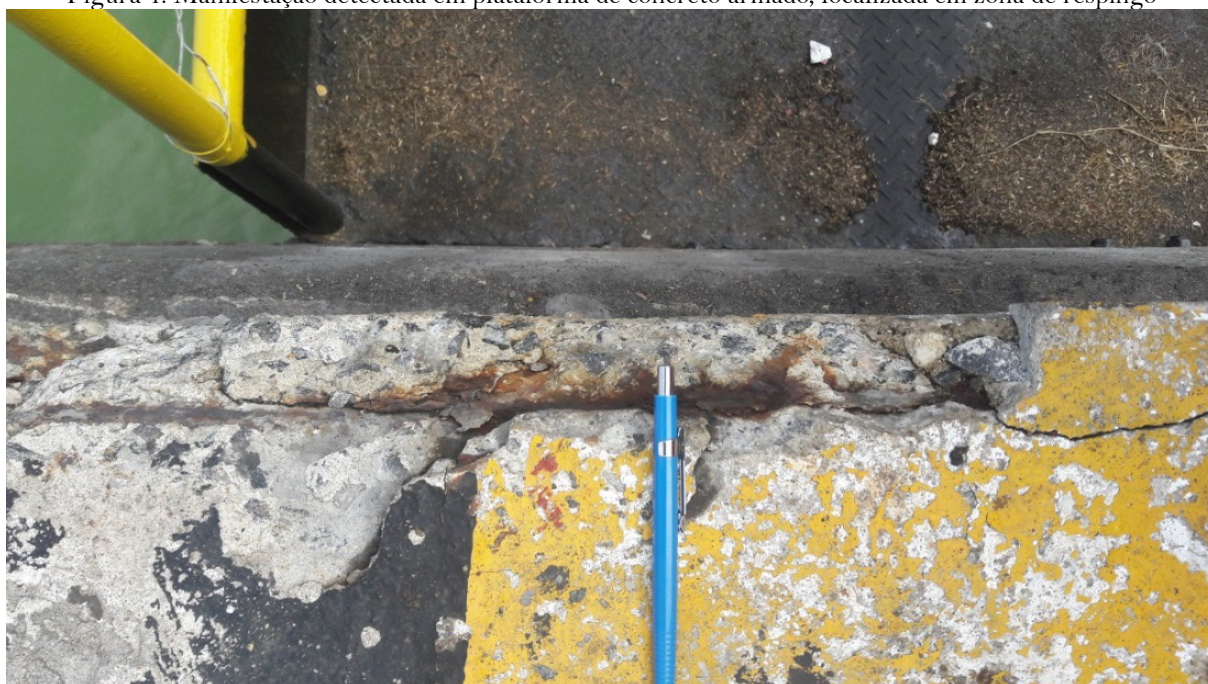
Nas figuras 4 e 5, pode-se observar a fissuração e destacamento do concreto, que ocorreram quando, pelo processo de corrosão a seção da barra é expandida. Desse modo, ocorrem esforços internos, fazendo com que a massa de concreto endurecida sofra tais consequências.

Figura 4: Manifestação detectada em plataforma de concreto armado, localizada em zona de respingo

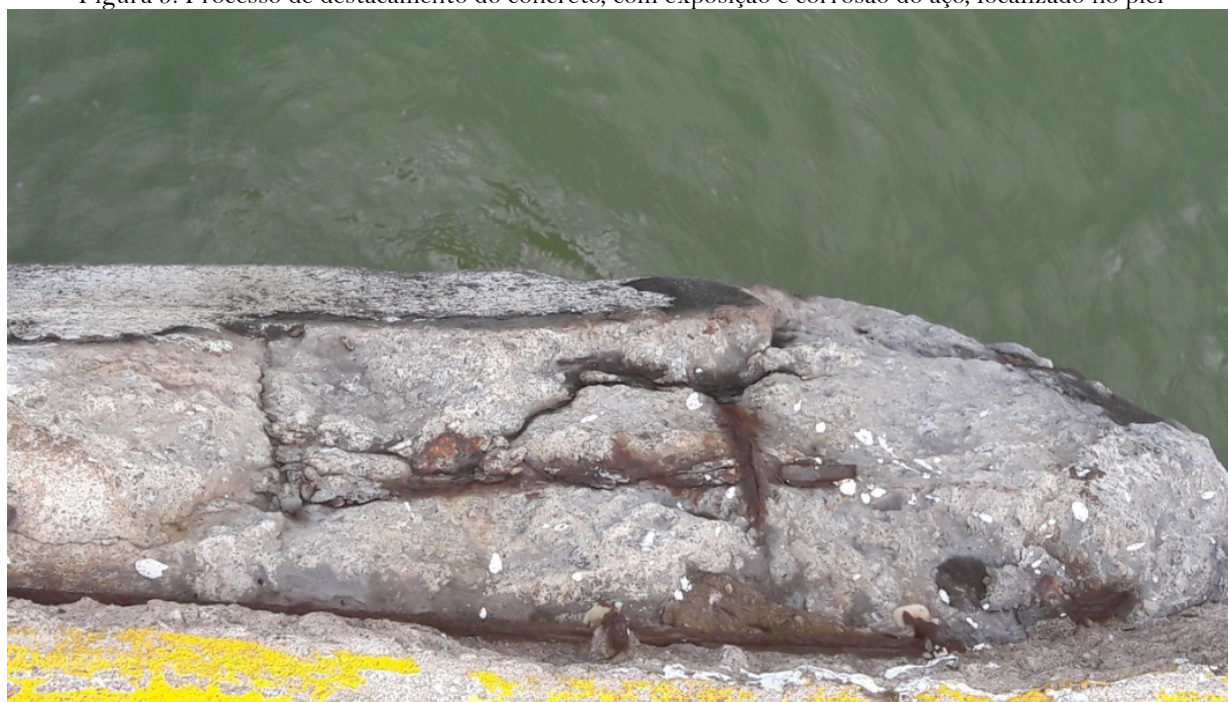
Figura 5: Processo de destacamento do concreto, com exposição e corrosão do aço, localizado no píer

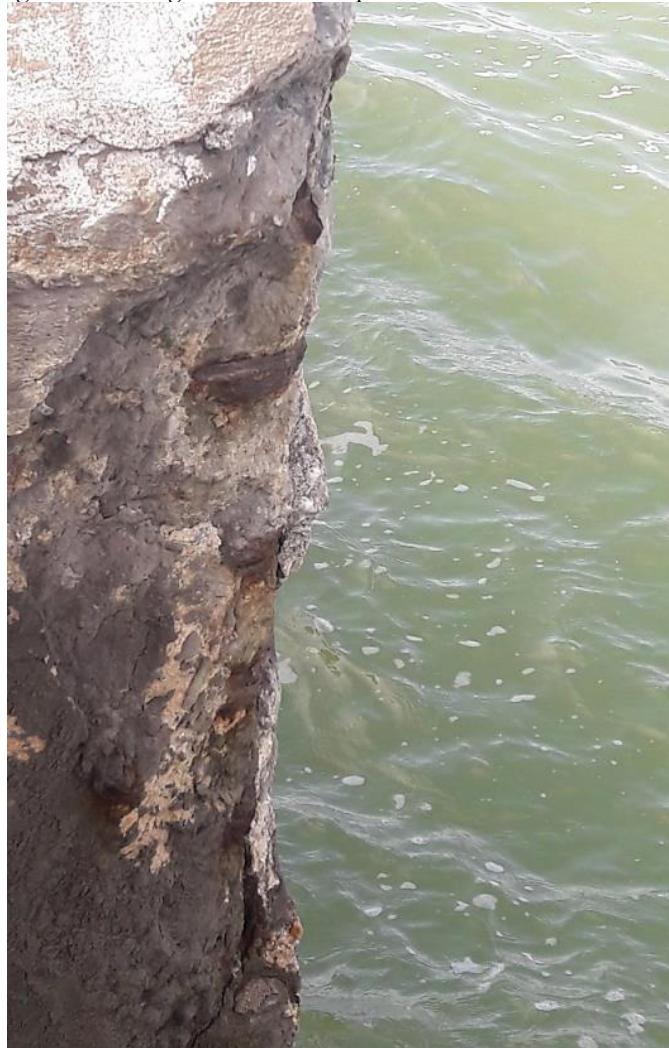
Na figura 6, pode-se observar os fenômenos de fissuração e destacamento, com expansão e perda de seção do aço. Pressupõe-se que o grau de agressão nestas regiões onde há variação de maré, deve-se ao contato direto com a água do mar. Esse processo pode ocorrer, devido à cristalização dos sais no concreto, nas áreas onde é permitido o processo de molhagem e secagem e pela abrasão provocada pelas ondas do mar, permitindo que haja um desgaste superficial, facilitando o ingresso dos cloretos na estrutura.

Figura 6: Patologia detectada em plataforma de concreto armado
