# MANIFESTAÇÕES PATOLÓGICAS EM VIADUTOS DE CONCRETO ESTRUTURAL: ESTUDO DE CASO EM BRASÍLIA/DF

PATHOLOGICAL MANIFESTATIONS IN STRUCTURAL CONCRETE VIADUCTS:  
A CASE STUDY IN BRASÍLIA / DF

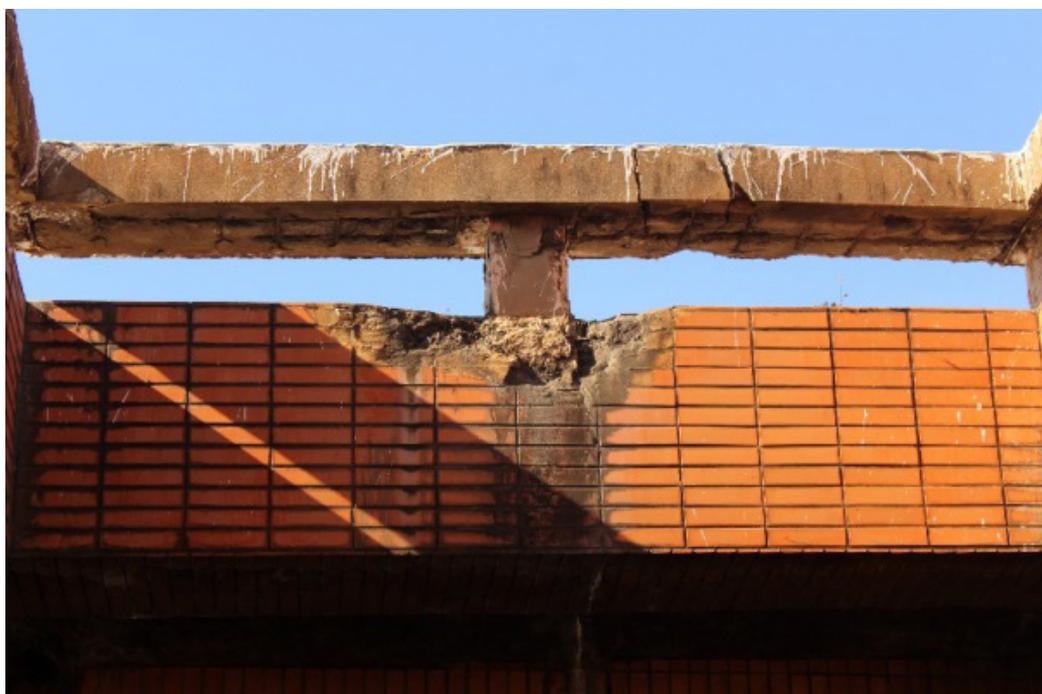
Na Figura 2 é mostrada uma vista frontal do viaduto, na Figura 3 é possível observar fendas abertas no guarda corpo, armaduras aparentes na parte inferior, deslocamento de parte do concreto e um pó de coloração branca que pode indicar o processo de carbonatação do concreto, todas essas manifestações podem ocasionar uma corrosão das armaduras de aço presentes na estrutura e na Figura 4 é possível observar o desgaste na junta de dilatação e descolamento de cerâmicos. Este viaduto está localizado próximo a SQS 102.

**Figura 3:** Guarda corpo e parte superior central.

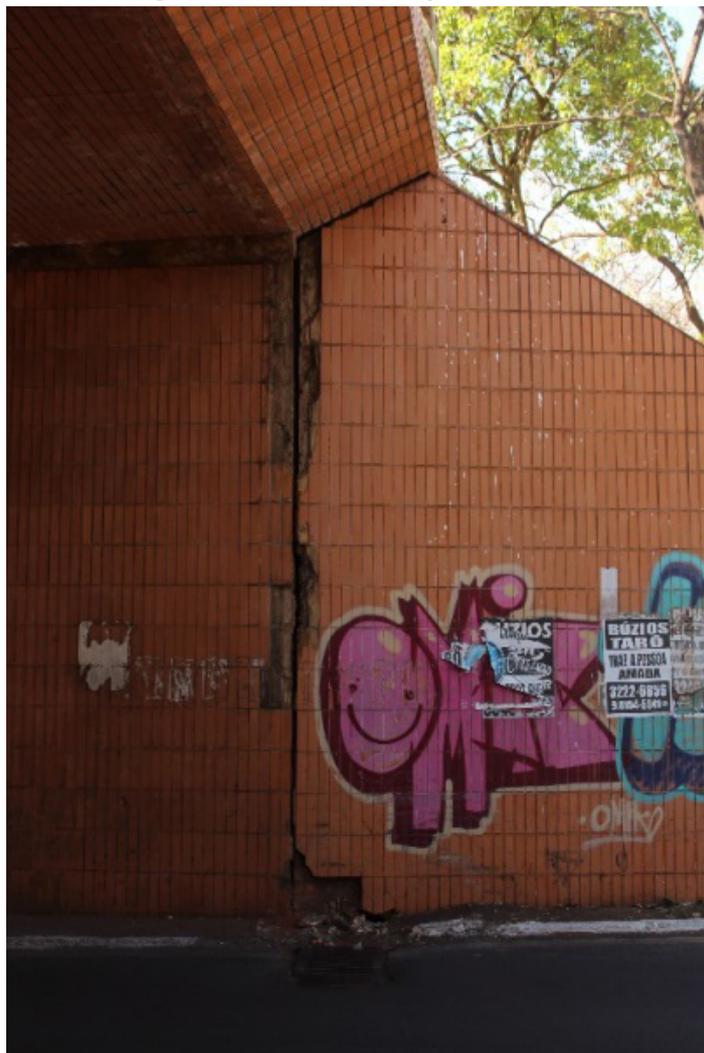
**Figura 4:** Junta de dilatação e cortina

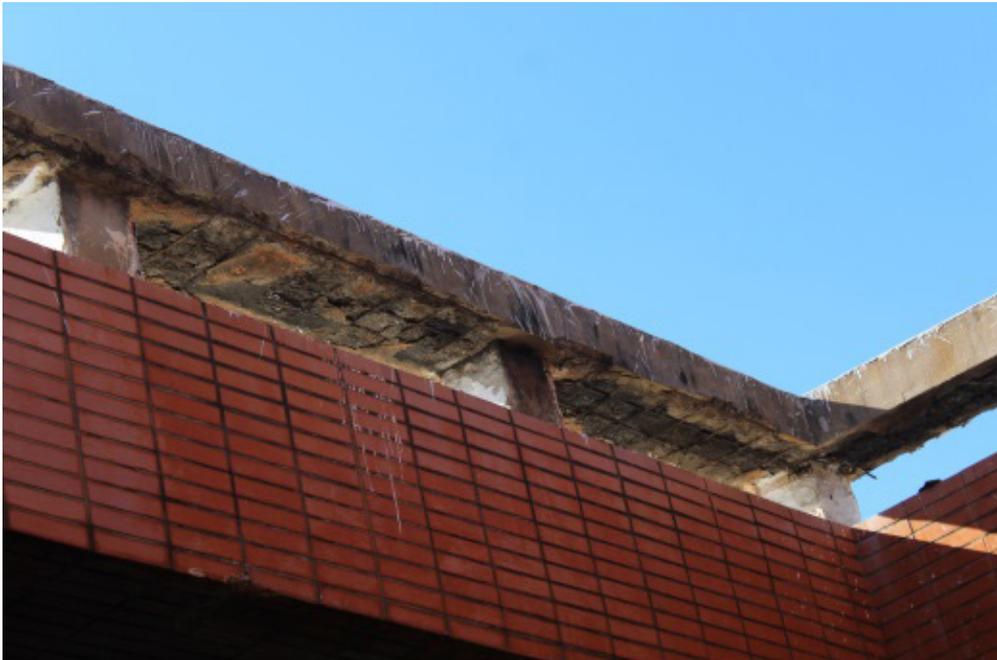
Na Figura 5 é mostrada uma vista frontal do viaduto, na Figura 6 é possível visualizar as armaduras devido à falta de cobertura e efeitos que se assimilam a oxidação do concreto e da armadura, na Figura 7 é possível se ver o descolamento de cerâmicos e na Figura 8 observa-se uma fenda no guarda corpo. Este viaduto está localizado próximo a SQS 104.

**Figura 6:** Guarda corpo com armadura aparente.

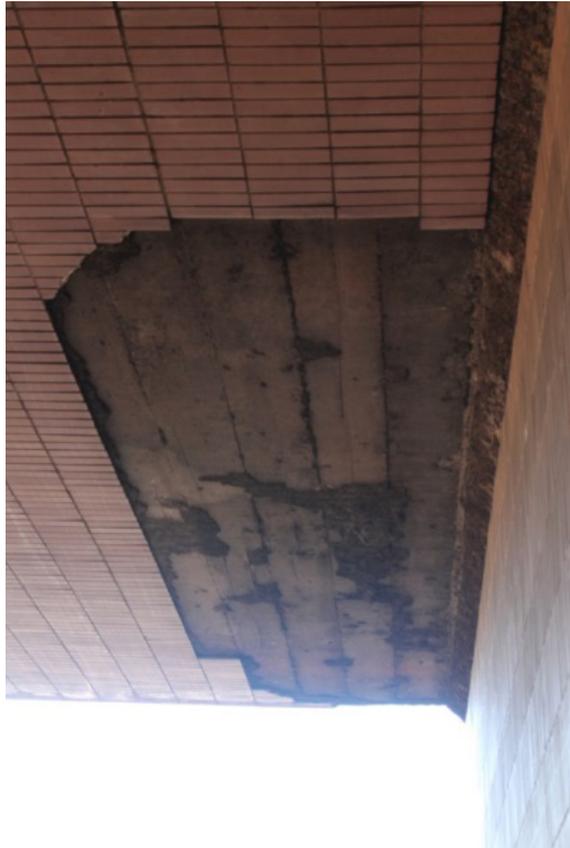
**Figura 7:** Descolamento de cerâmicos na laje.

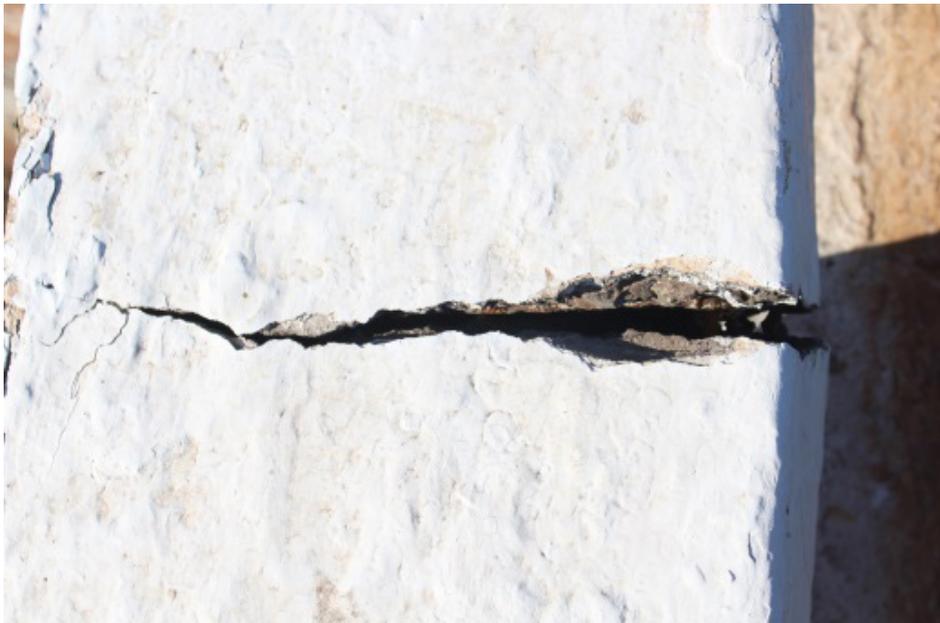
**Figura 8:** Fenda no guarda-corpo.

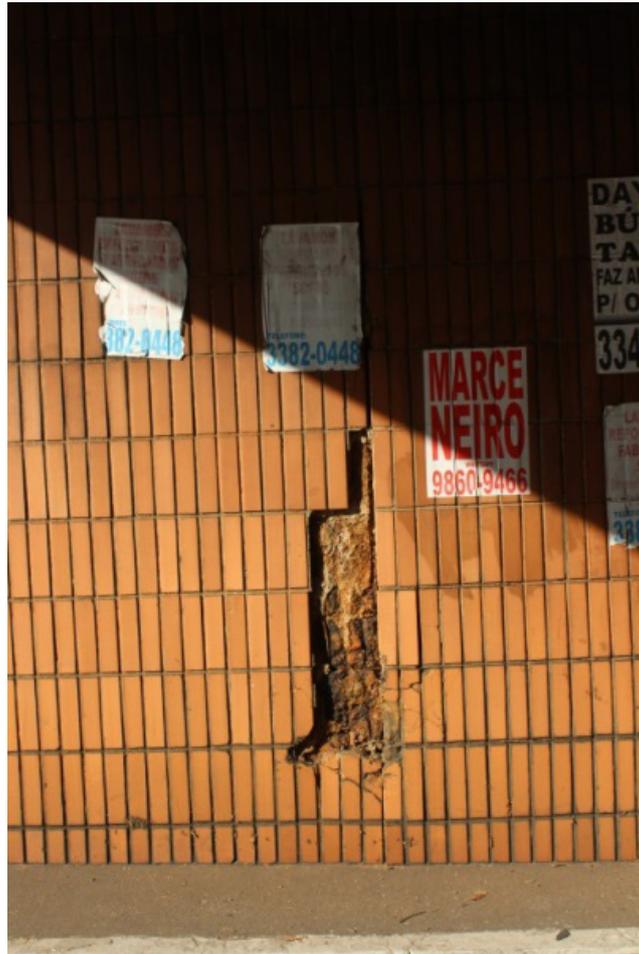
Na Figura 9 é mostrada a vista frontal do viaduto, na Figura 10 observa-se um deslocamento e a armadura da cortina com manchas que indicam uma possível oxidação do concreto e na Figura 11 é mostrado o abaulamento da pista entorno de um bueiro. Este viaduto está localizado próximo a SQS 105.

**Figura 10:** Desplacamento e manchas.

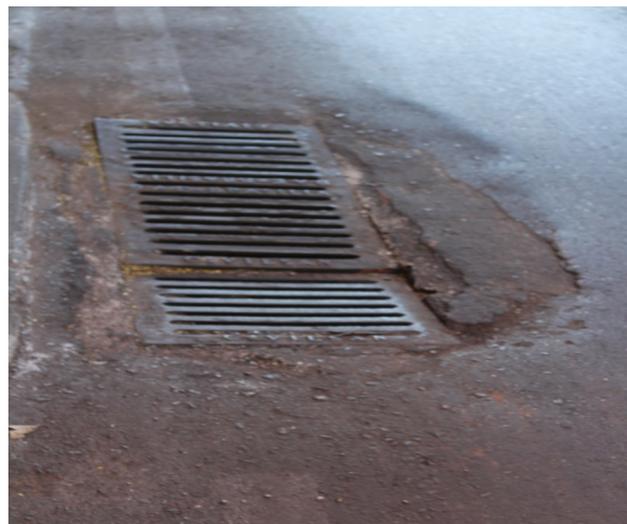
**Figura 11:** Abaulamento próximo ao bueiro.

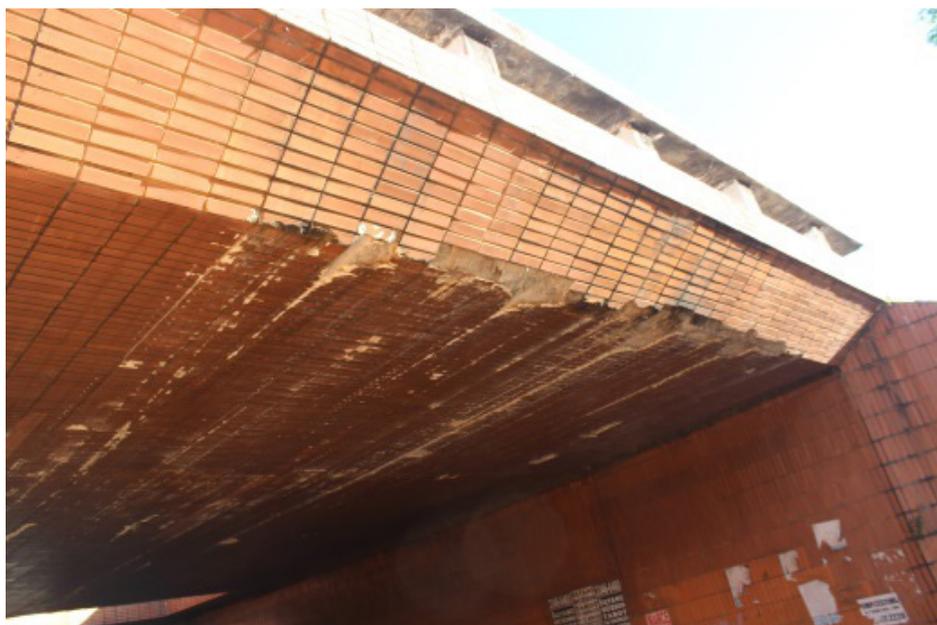
Na figura 12 é mostrada a vista frontal do viaduto, na Figura 13 contém o deslocamento da laje e na Figura 14 é possível observar uma falha na continuidade da pista de rolamento. Este viaduto está localizado próximo a SQS 106.

**Figura 13:** Deslocamento da laje.

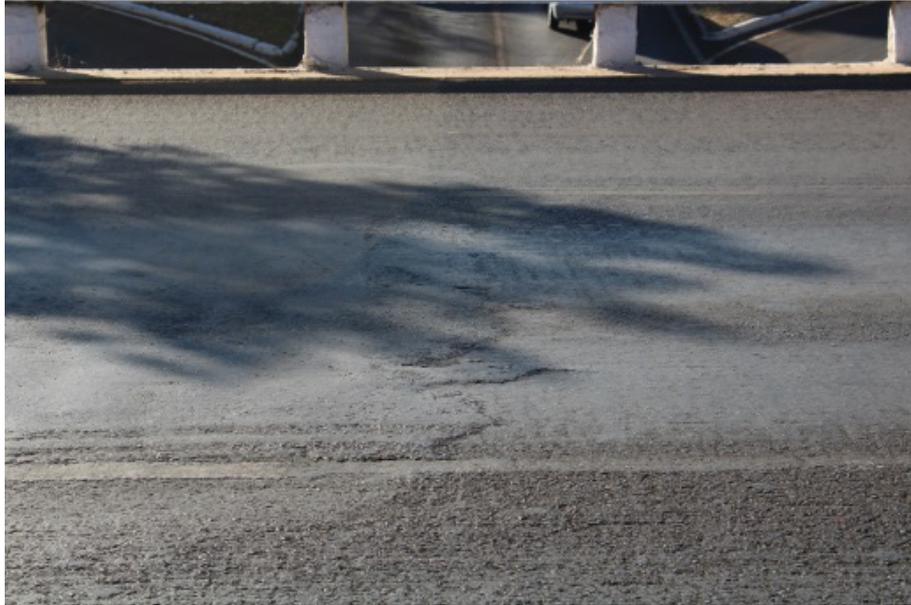
**Figura 14:** Descontinuidade no pavimento.

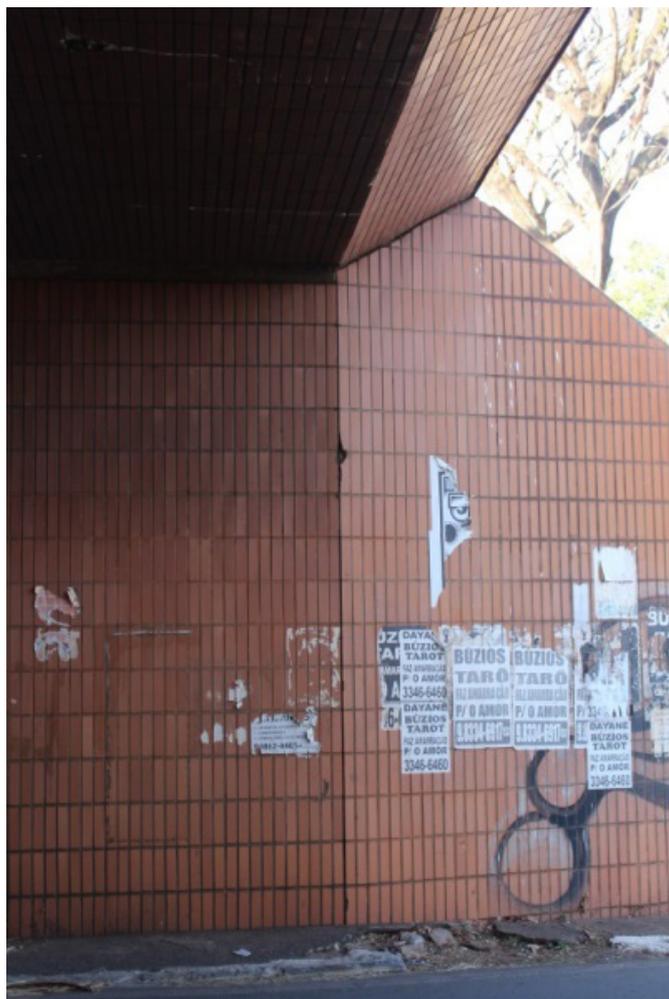
Na Figura 15 é mostrada a vista frontal do viaduto, na Figura 16 é possível ver o desgaste do material da junta de dilatação. Este viaduto está localizado próximo a SQS 109.

**Figura 16:** Desgaste da junta de dilatação.

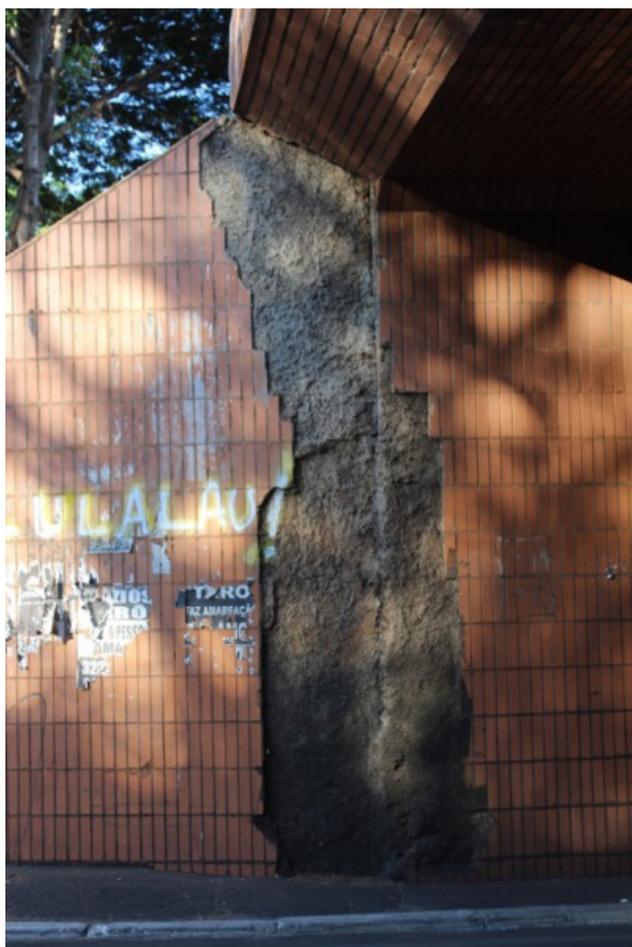
Na Figura 17 é mostrada a vista frontal do viaduto, na Figura 18 é possível ver o deslocamento da cortina e o preenchimento parcial de concreto na junta de dilatação e na Figura 19, além do deslocamento e do desgaste da junta de dilatação observa-se armadura aparente. Este viaduto está localizado próximo SQS 111.

**Figura 18:** Junta de dilatação e Cortina.

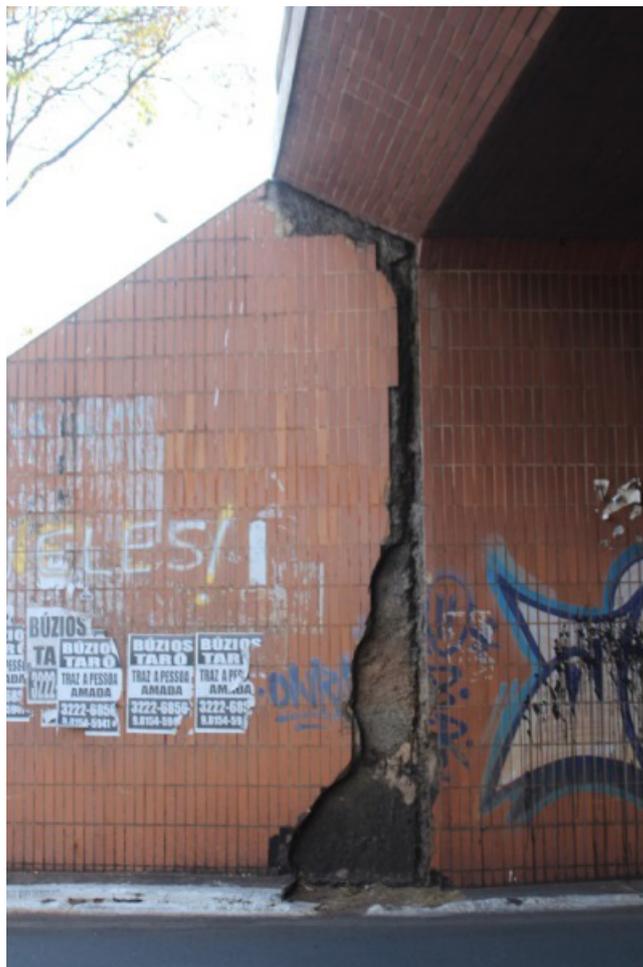
**Figura 19:** Junta de dilatação e Cortina.

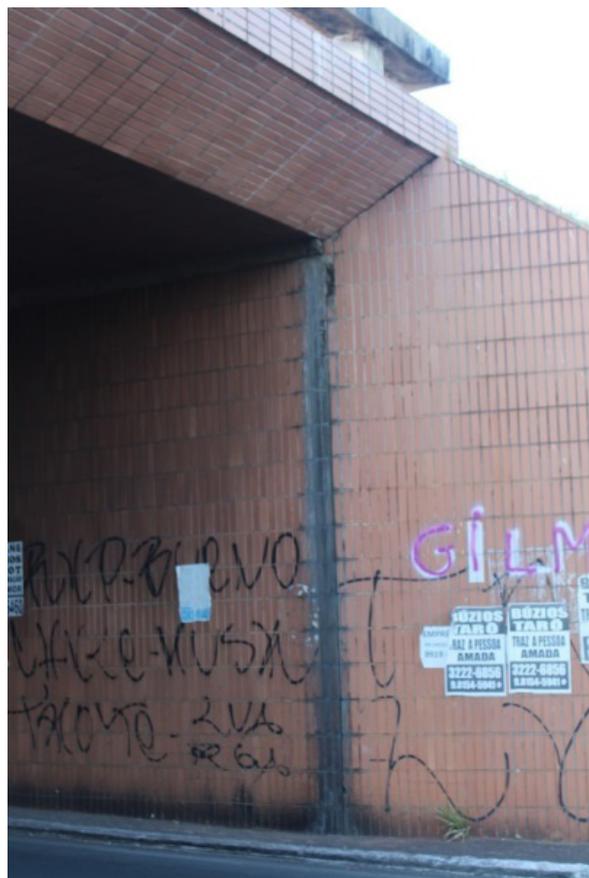
Na Figura 20 é mostrada a vista frontal do viaduto e na Figura 21 pode-se ver na junta de dilatação uma mancha escura que se assemelha a manchas causadas pela humidade e escoamento da água. Este viaduto está localizado próximo a SQS 113.

**Figura 21:** Junta de dilatação com manchas.

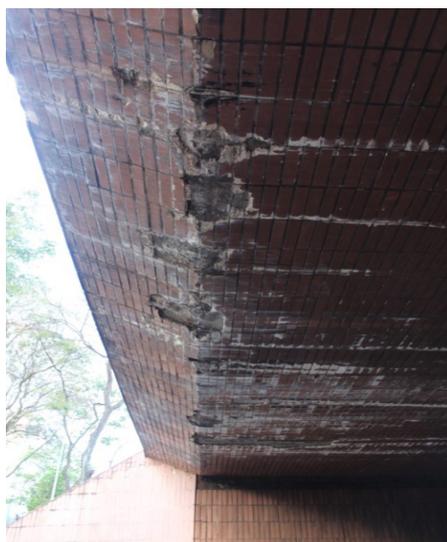
Na Figura 22 é mostrada a vista frontal do viaduto, na Figura 23 observa-se o deslocamento da laje, na Figura 24 observa-se um buraco ao lado da fundação da cortina sem nenhuma função, onde se acumula água das chuvas, na Figura 25 e Figura 26 é possível ver uma parte do guarda-corpo que foi arrancada. Este viaduto está localizado próximo a SQS 115.

**Figura 23:** Desplacamento da laje.

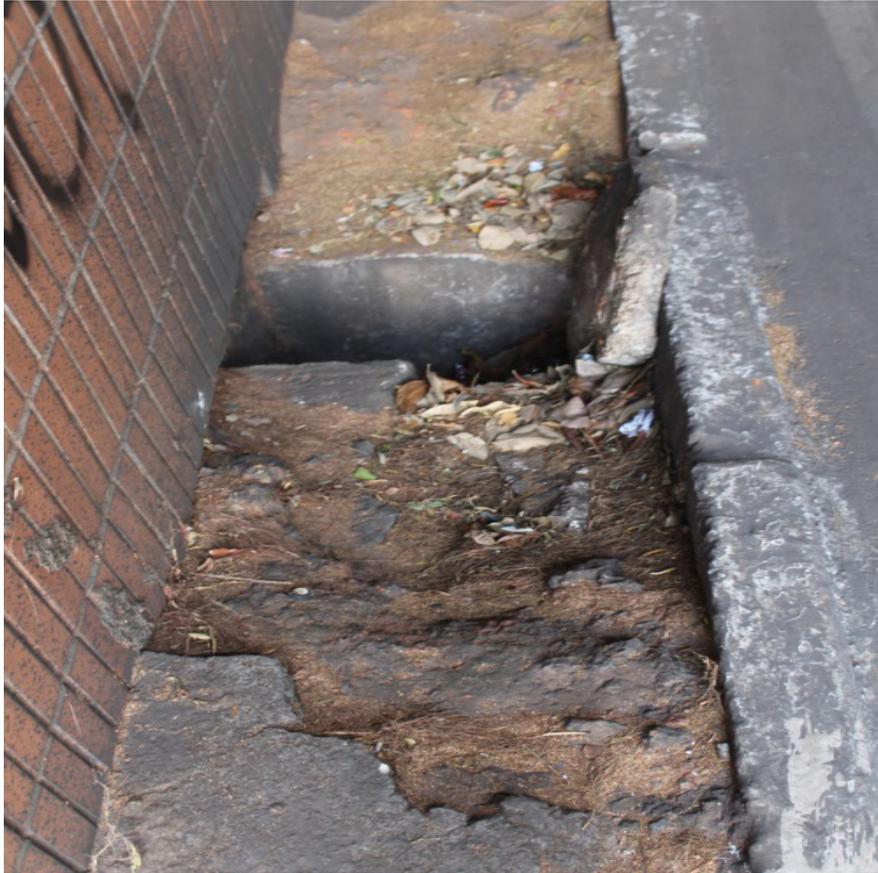
**Figura 24:** Buraco próximo à fundação da Cortina.

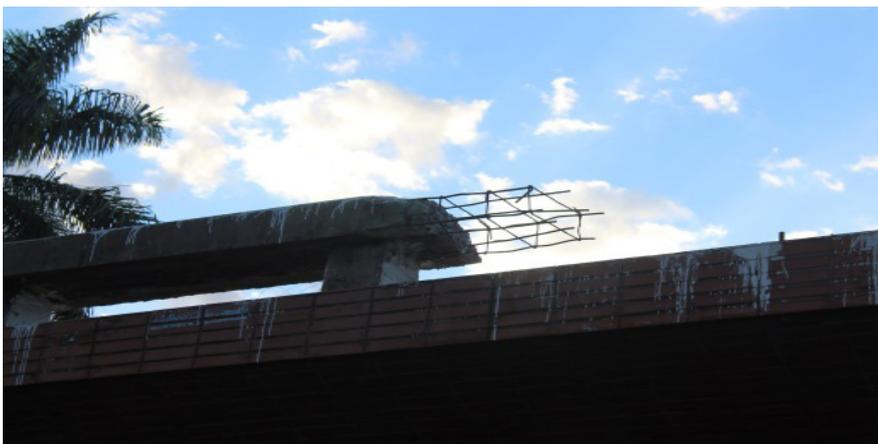
**Figura 25:** Guarda-corpo.

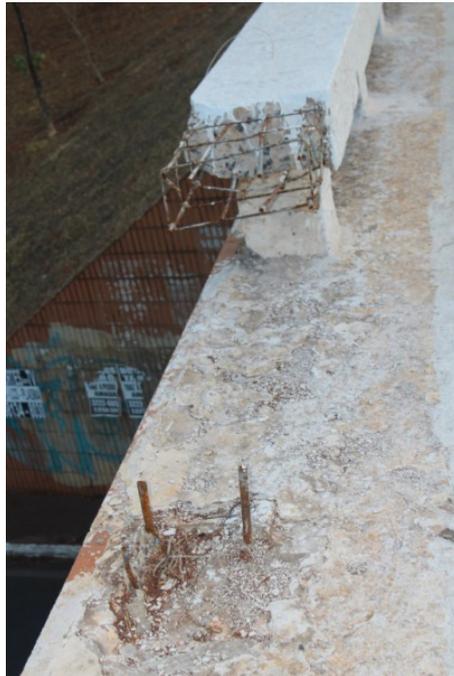
**Figura 26:** Guarda-corpo com possível choque mecânico.
