ANÁLISE DE MANIFESTAÇÕES PATOLÓGICAS E REPARO EM EDIFÍCIO DE CONCRETO ARMADO – ESTUDO DE CASO

PATHOLOGICAL MANIFESTATIONS ANALYSIS AND REINFORCED CONCRETE STRUCTURE BUILDING REHABILITATION – CASE STUDY

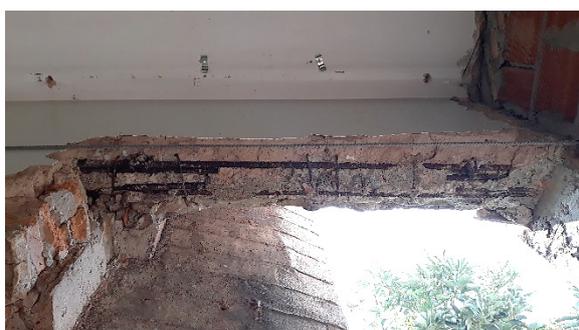
Figura 2 - Corrosão da armadura de vigas perimetrais

Armaduras expostas

Todas as vigas perimetrais da edificação no último pavimento se encontravam com manifestações patológicas de alta intensidade com perda de cobrimento, armaduras expostas e corrosões de armaduras longitudinais inferiores. Os níveis de incidência de manifestações patológicas entre os andares foram decrescentes, ou seja, as patologias foram diminuindo, indicando que os maiores danos foram onde

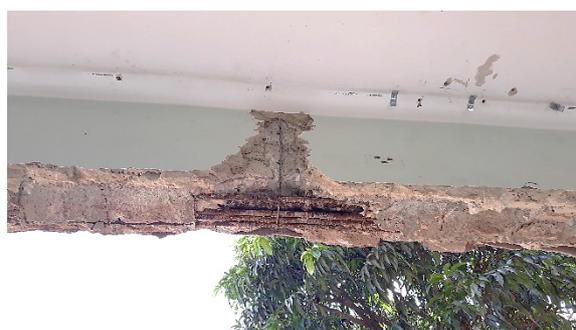
Detalhes da disposição das barras

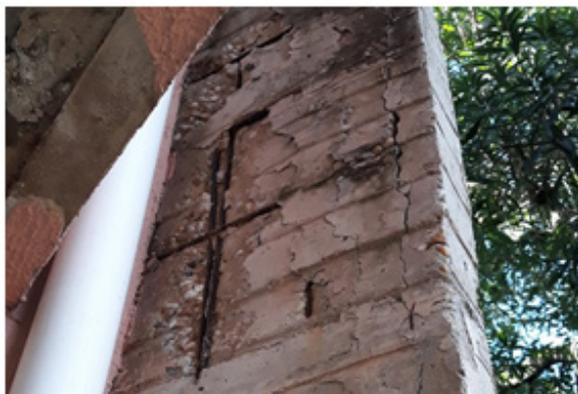
Figura 3 - Corrosão da armadura dos pilares

Desplacamento do concreto

Em geral, neste estudo de caso foram encontradas corrosões generalizadas, com poucas incidências de localizadas onde a mesma foi avaliada. As perdas de seção de concreto foram casos extremos oriundos do processo de corrosão, situados principalmente na parte interna dos pilares-paredes, indicando acúmulo de umidade, sendo este um agente agravante no processo de manifestações patológicas por reação eletroquímica. Foram observados cobrimentos inadequados e carbonatações do concreto em todas as peças estruturais, não sendo possível determinar se este foi um erro de concepção do projeto estrutural, pois o mesmo não foi cedido para a análise.

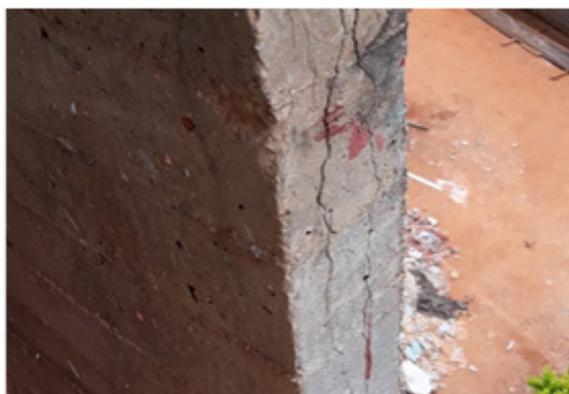
Fissuras longitudinais

Na etapa de investigação dos possíveis agentes agressores foram analisados os dados levantados na inspeção visual, onde as fissuras dos pilares-paredes se localizavam, em sua maioria, verticais, no sentido da armadura longitudinal do elemento e as vigas estavam com suas armaduras expostas. As manifestações patológicas encontradas indicam problemas de corrosão de armaduras. Segundo Helene (1993), a corrosão é a interação destrutiva de um material com o meio ambiente, como resultado de reações deletérias de natureza química ou eletroquímica, associadas ou não às ações físicas ou mecânicas de degradação. No concreto armado os efeitos degenerativos manifestam-se na forma de manchas superficiais causadas pelos produtos de corrosões, fissuras, destacamentos dos concretos de cobertura, reduções da seção resistente das armaduras com frequente seccionamento de estribos e eventuais perdas de aderência das armaduras principais.

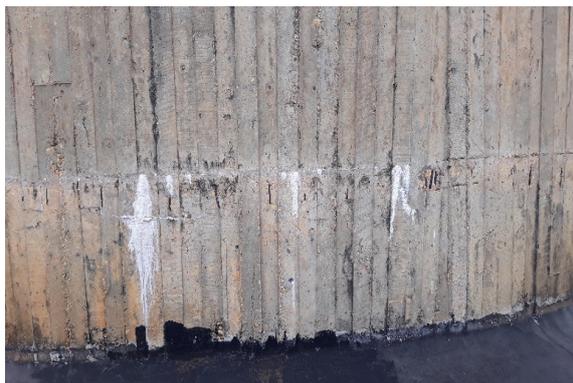
Figura 4 - Falta de cobrimento e nichos de concretagem

Armadura exposta e lixiviação

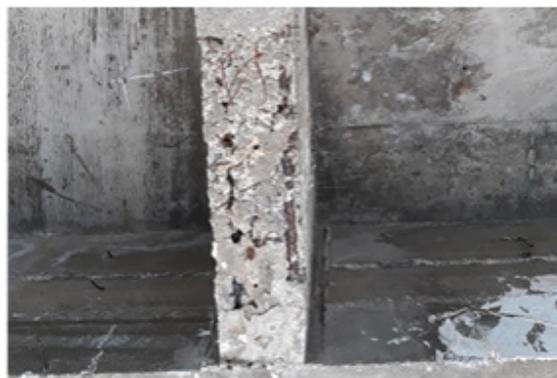
Nichos de concretagem

Nichos e variações de seções foram detectados nos pilares-paredes, indicando a inadequação do agregado graúdo, possuindo grandes dimensões para a esbelteza do elemento analisado, aumentando o risco de carbonatação.

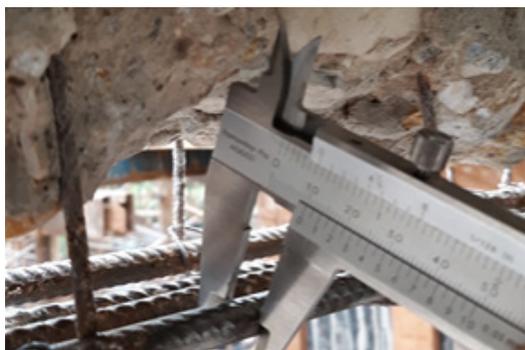
Figura 7 - Análise do substrato e realcalinização

Avaliação da armadura

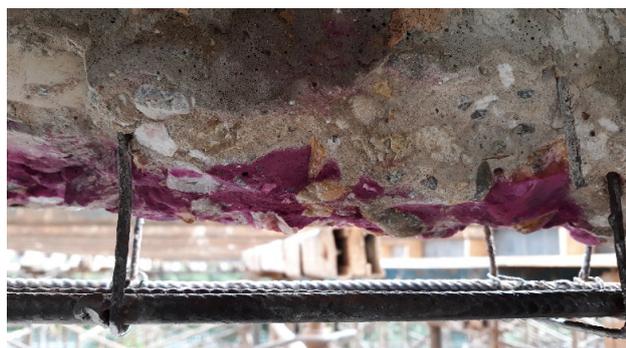
Como o concreto não foi removido até sua parte alcalina, foram feitos testes complementares com a solução de fenolftaleína à 1% para análise de carbonatação, sendo observadas situações onde após a remoção de cerca de 2 centímetros de raio livre da barra o elemento ainda se encontrava carbonatado, onde outras após remoção da camada superficial sofriam reação com a solução, adquirindo uma cor magenta, indicando alcalinidade em sua parte interna (Figura 7b). Como forma complementar de reparo, tomou-se a decisão de aplicar uma realcalinização química em toda a estrutura, pois segundo Andrade Perdrix (1992) a remoção parcial do concreto velho dá origem à uma pilha de corrosão eletroquímica por diferença de material e pH, com a parte antiga atuando como ânodo e a recuperada como cátodo, desencadeando um projeto de corrosão mais rápido que o anterior.

Teste de alcalinidade

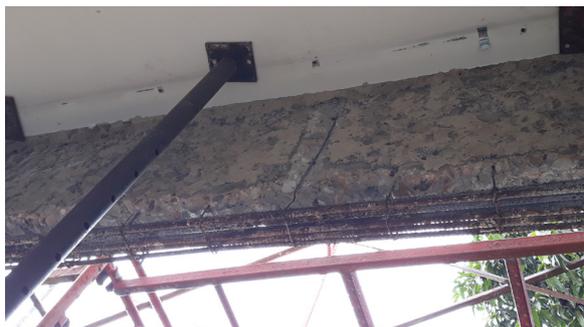
Figura 11 - Alta densidade das vigas

Já para as argamassas, observou-se que apesar de não precisar de fôrmas, a consistência do material não foi adequada para as vigas, diminuindo a produção pois a mesma tinha uma alta densidade de armaduras (Figura 11). Nota-se que o material utilizado é ideal para pequenos reparos e locais onde há maior dificuldade para aplicação, como por exemplo em reservatórios, porém foi constatado que para este estudo de caso o recomendável seria uma argamassa autonivelante. Para o acabamento final não foram utilizadas telas galvanizadas entre o concreto novo e o concreto antigo. Desta forma, deformação entre a interface poderá ser notada durante as manutenções periódicas, evitando ao máximo mascarar os resultados. Estas, caso ocorram, precisam ser tratadas para garantir a estanqueidade e monitoradas.

Alta densidade de barras

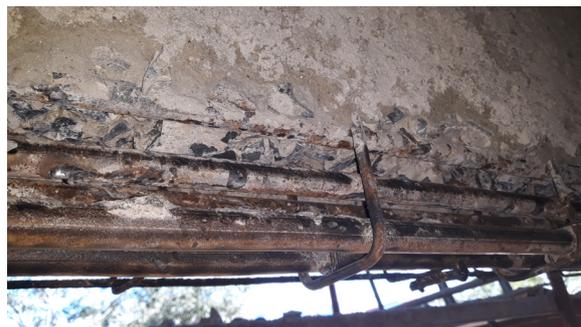
Detalhe após a remoção do concreto
