# INFLUÊNCIA DA EXECUÇÃO DA ESTRUTURA NO SISTEMA DE FACHADA: ANÁLISE DE PROCEDIMENTOS E ERROS CONSTRUTIVOS

## INFLUENCE OF STRUCTURE IMPLEMENTATION IN THE FACADE SYSTEM: ANALYSIS OF CONSTRUCTION PROCEDURES AND ERRORS

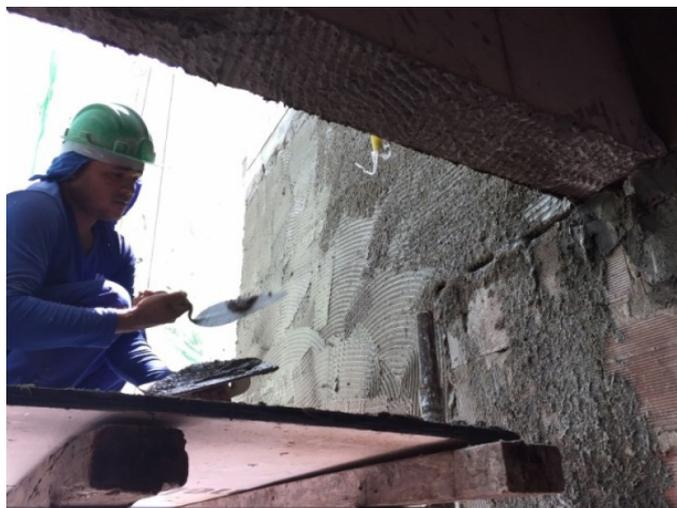
Figura 7 - Aplicação de chapisco

Outro cuidado que se teve nessa etapa foi que, nas partes compostas por elementos estruturais, houve aplicação de argamassa colante industrializada, com desempenadeira dentada de aço, anteriormente ao chapisco, devido ao concreto ser um material menos aderente em relação ao bloco cerâmico. Com a argamassa ainda fresca, aplicou-se o chapisco sobrepondo-a, com objetivo de se promover maior interação entre as duas argamassas, fato que pode ser observado na Ilustração 30, onde os elementos estruturais estão preenchidos com argamassa colante e os blocos cerâmicos apenas com chapisco.

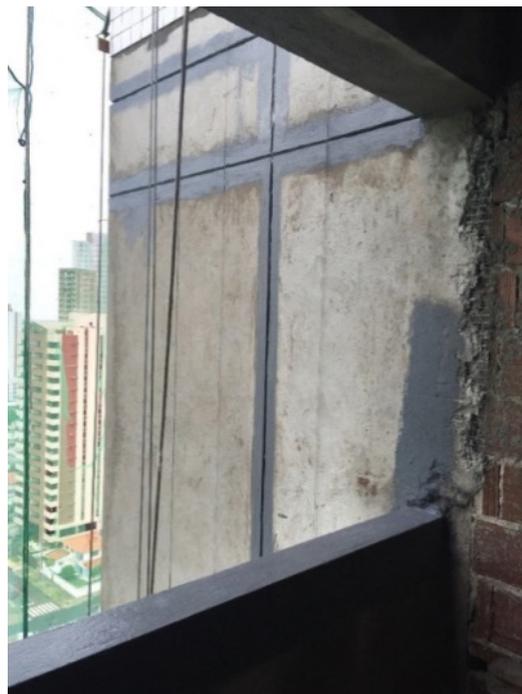
Figura 8 - Juntas de movimentação impermeabilizadas

Após a abertura realizada e a camada de emboço curada, ocorreu a impermeabilização das juntas (Ilustração 34), com utilização de material impermeabilizante, com propriedades elastoméricas, sendo essencial essa característica, uma vez que as movimentações na região, que possibilitam a ocorrência de fissuras, podem comprometer a camada impermeabilizante, caso esta seja de material rígido. O procedimento utilizado para aplicação do material foi o indicado pelo fabricante, sendo aplicado em duas demãos, com intervalo de quatro horas, resultando num material com textura emborrachada. Essa prevenção foi levada em consideração por ser comum problemas nessas regiões, pois, quando a junta de movimentação não é executada de forma adequada, torna-se um ponto suscetível a infiltrações, futuras degradações e desconforto aos usuários.

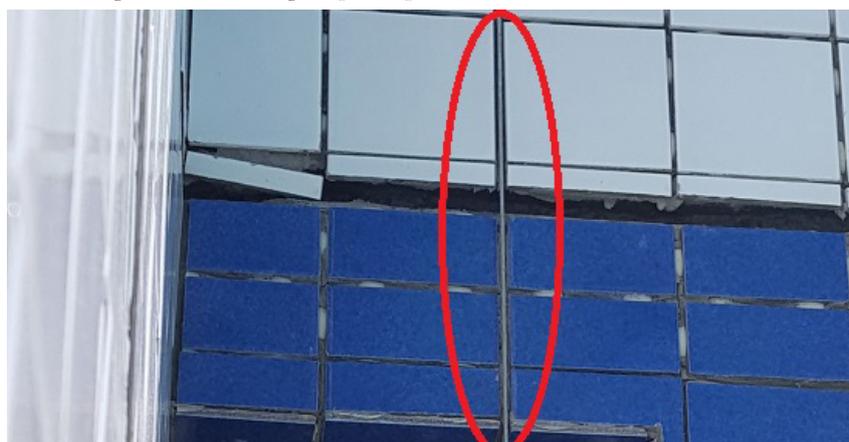
Figura 9 - Arame guia para aplicação do revestimento cerâmico

Com a camada de emboço, abertura e impermeabilização das juntas devidamente concluídos, houve a relocação dos arames guias ao longo dos panos de fachada (figura 9), afastando-os de forma que garantiram uma espessura uniforme para a aplicação do revestimento cerâmico, inclusive apontando falhas da camada de emboço, como exemplo, nas regiões que não ficaram uniformes, foi necessário realizar uma compensação no momento de aplicação da argamassa colante, para fixação da placa cerâmica.
