# MANIFESTAÇÕES PATOLÓGICAS EM VIADUTOS DE CONCRETO ESTRUTURAL: ESTUDO DE CASO EM BRASÍLIA/DF

PATHOLOGICAL MANIFESTATIONS IN STRUCTURAL CONCRETE VIADUCTS:  
A CASE STUDY IN BRASÍLIA / DF

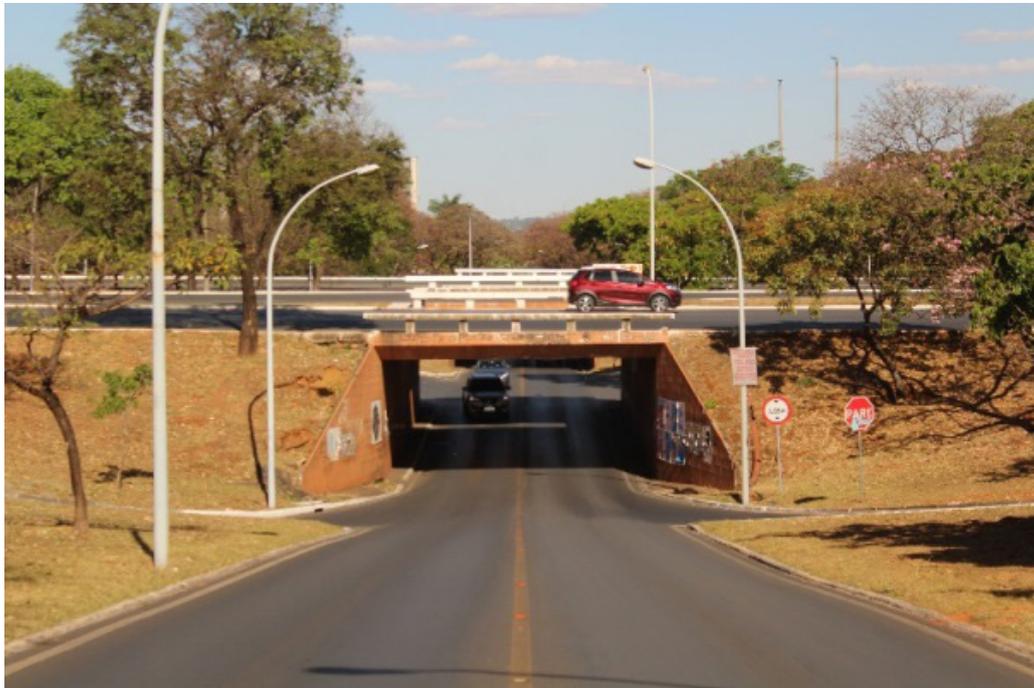
**Figura 2:** Vista frontal do viaduto

Na Figura 2 é mostrada uma vista frontal do viaduto, na Figura 3 é possível observar fendas abertas no guarda corpo, armaduras aparentes na parte inferior, deslocamento de parte do concreto e um pó de coloração branca que pode indicar o processo de carbonatação do concreto, todas essas manifestações podem ocasionar uma corrosão das armaduras de aço presentes na estrutura e na Figura 4 é possível observar o desgaste na junta de dilatação e descolamento de cerâmicos. Este viaduto está localizado próximo a SQS 102.

Utilizando a metodologia GDE/UNB foi encontrado o valor 72,32 de  $G_d$ , que pela metodologia e definido como um nível de deterioração alto.

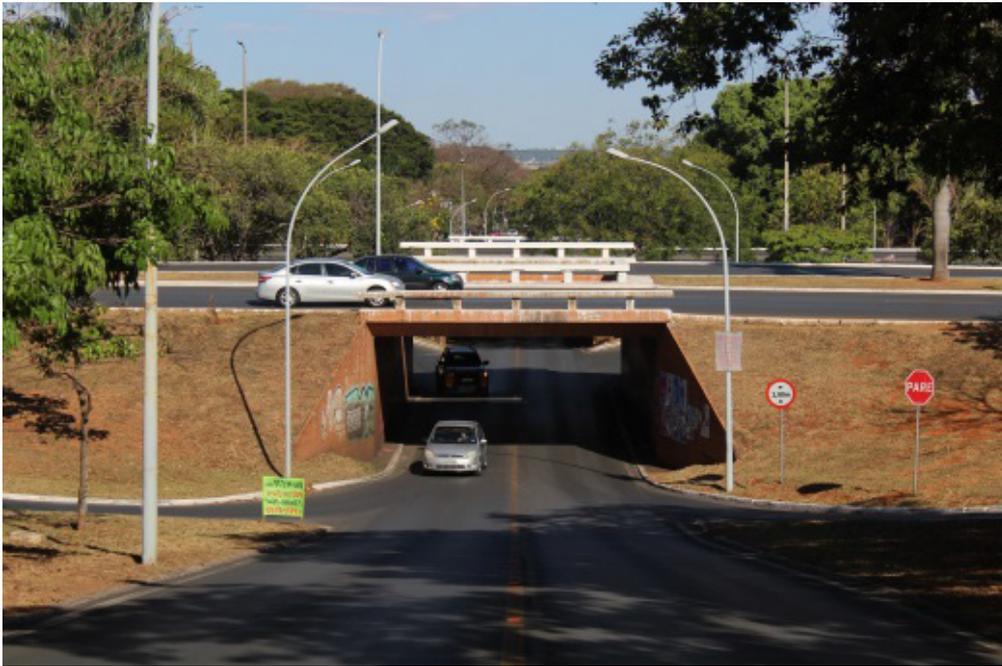
**Figura 5:** Vista frontal do viaduto

Na Figura 5 é mostrada uma vista frontal do viaduto, na Figura 6 é possível visualizar as armaduras devido à falta de cobertura e efeitos que se assimilam a oxidação do concreto e da armadura, na Figura 7 é possível se ver o descolamento de cerâmicos e na Figura 8 observa-se uma fenda no guarda corpo. Este viaduto está localizado próximo a SQS 104.

Utilizando a metodologia GDE/UnB foi encontrado o valor 46,47 de  $G_d$ , que segundo a metodologia diz que o nível de deterioração é classificado como médio.

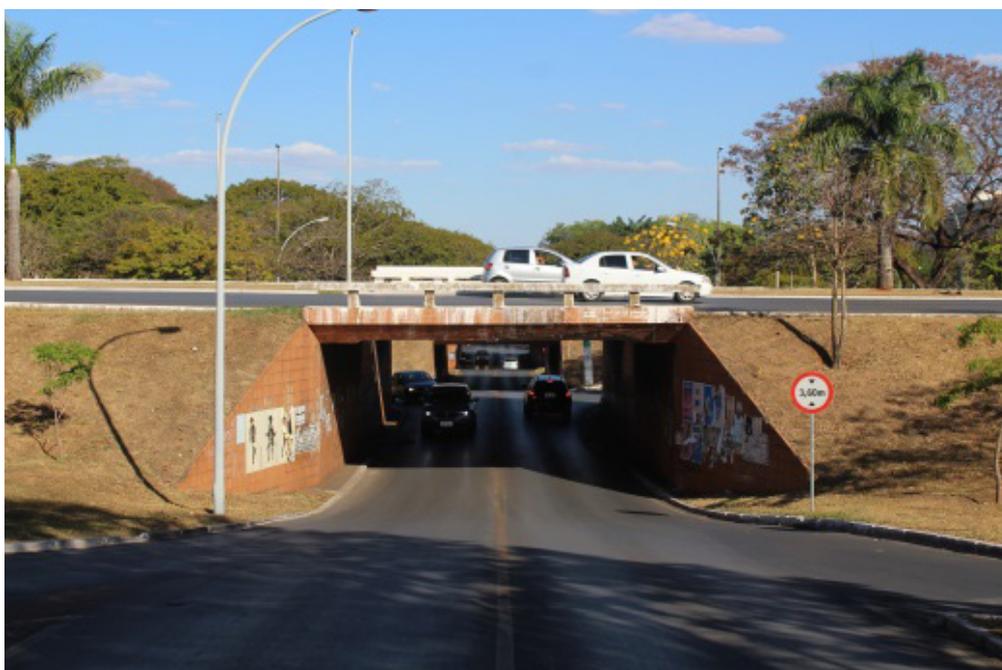
**Figura 9:** Vista frontal do viaduto.

Na Figura 9 é mostrada a vista frontal do viaduto, na Figura 10 observa-se um deslocamento e a armadura da cortina com manchas que indicam uma possível oxidação do concreto e na Figura 11 é mostrado o abaulamento da pista entorno de um bueiro. Este viaduto está localizado próximo a SQS 105.

Utilizando a metodologia GDE/UnB foi encontrado o valor 87,79 de  $G_d$ , que segundo a metodologia o nível de deterioração é classificado como sofrível.

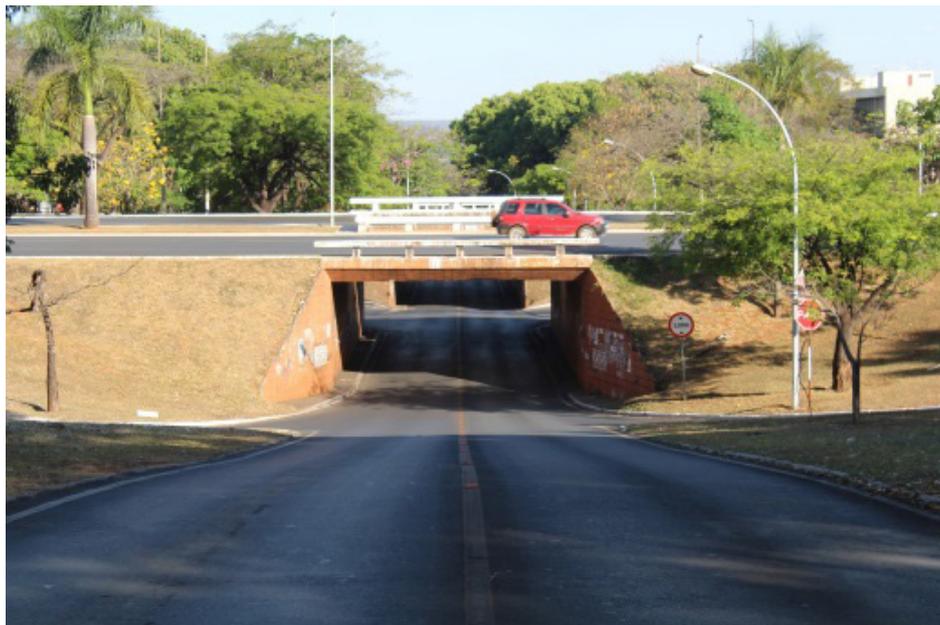
**Figura 12:** Vista frontal do viaduto.

Na figura 12 é mostrada a vista frontal do viaduto, na Figura 13 contém o deslocamento da laje e na Figura 14 é possível observar uma falha na continuidade da pista de rolamento. Este viaduto está localizado próximo a SQS 106.

Utilizando a metodologia GDE/UnB foi encontrado o valor 81,77 de  $G_d$ , que segundo a metodologia o nível de deterioração é classificado como sofrível.

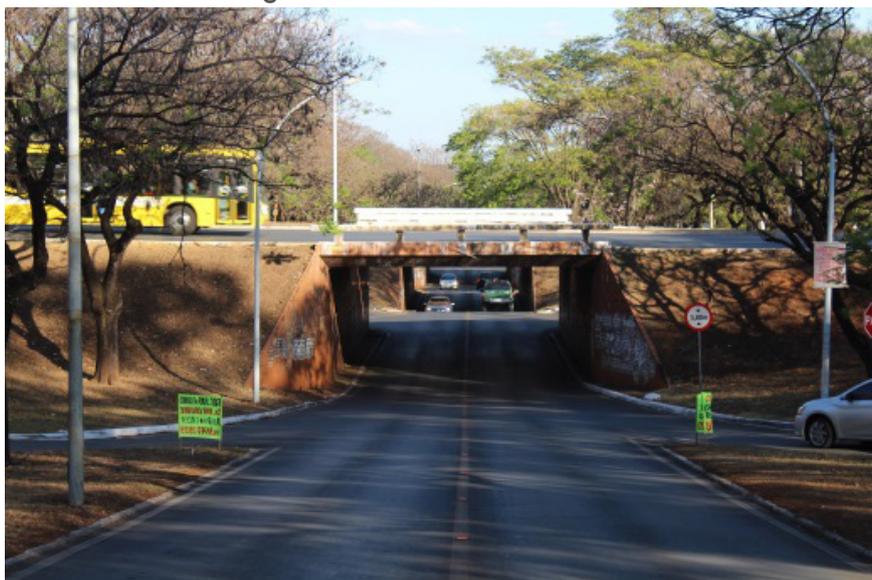
**Figura 15:** Vista frontal do viaduto

Na Figura 15 é mostrada a vista frontal do viaduto, na Figura 16 é possível ver o desgaste do material da junta de dilatação. Este viaduto está localizado próximo a SQS 109.

Utilizando a metodologia GDE/UnB foi encontrado o valor 49,88 de  $G_d$ , que segundo a metodologia o nível de deterioração é classificado como médio.

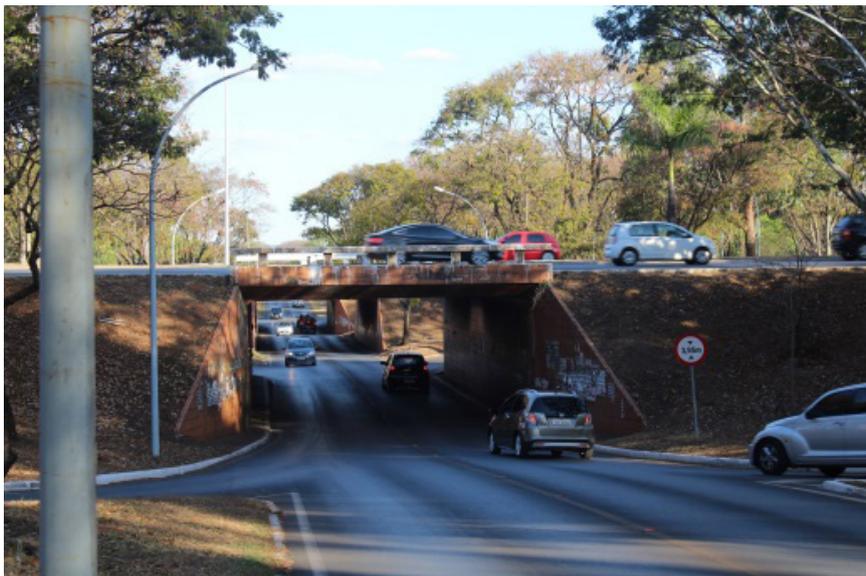
**Figura 17:** Vista frontal do viaduto.

Na Figura 17 é mostrada a vista frontal do viaduto, na Figura 18 é possível ver o deslocamento da cortina e o preenchimento parcial de concreto na junta de dilatação e na Figura 19, além do deslocamento e do desgaste da junta de dilatação observa-se armadura aparente. Este viaduto está localizado próximo SQS 111.

Utilizando a metodologia GDE/UnB foi encontrado o valor 97,34 de  $G_d$ , que segundo a metodologia o nível de deterioração é classificado como sofrível.

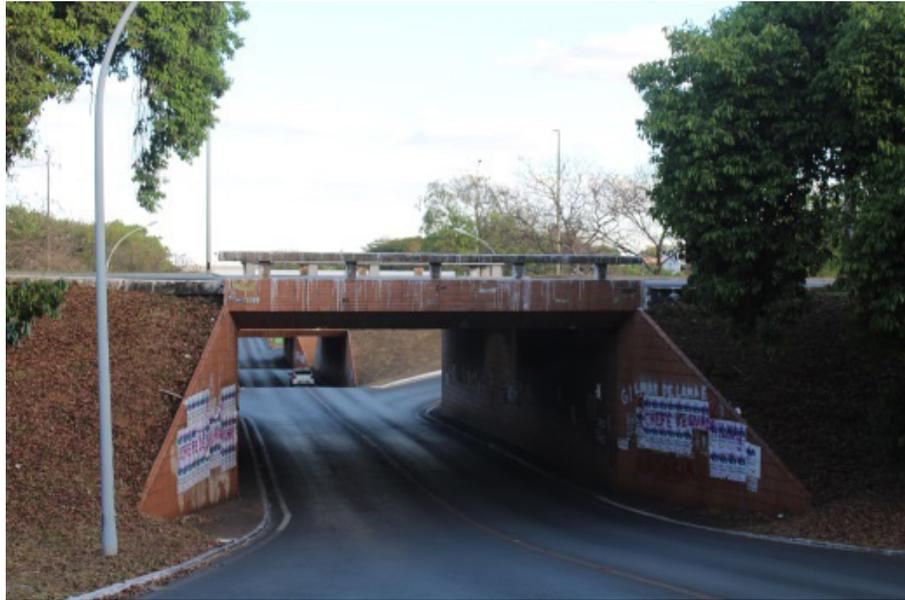
**Figura 20:** Vista frontal do viaduto.

Na Figura 20 é mostrada a vista frontal do viaduto e na Figura 21 pode-se ver na junta de dilatação uma mancha escura que se assemelha a manchas causadas pela humidade e escoamento da água. Este viaduto está localizado próximo a SQS 113.

Utilizando a metodologia GDE/UnB foi encontrado o valor 75,02 de  $G_d$ , que segundo a metodologia o nível de deterioração é classificado como alto.

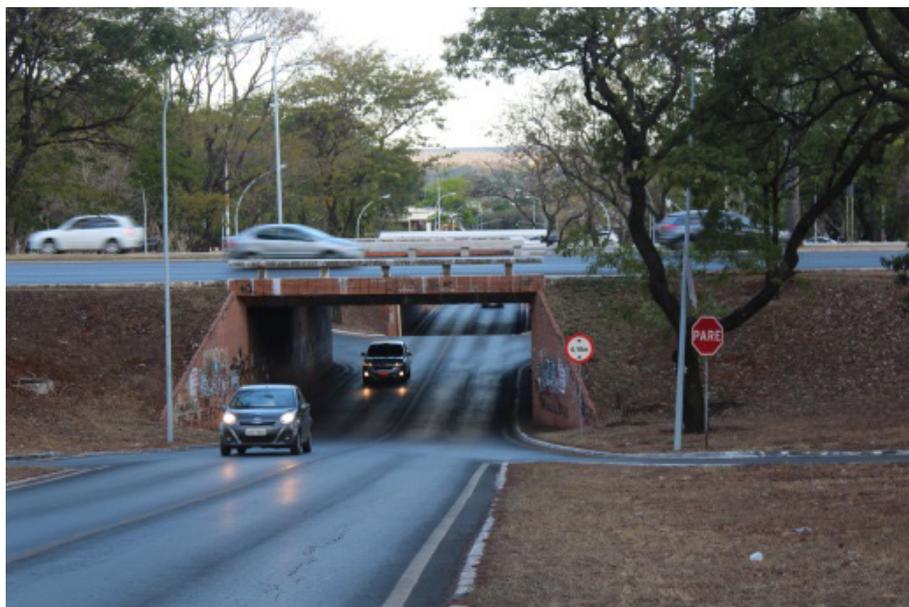
**Figura 22:** Vista frontal do viaduto.

Na Figura 22 é mostrada a vista frontal do viaduto, na Figura 23 observa-se o deslocamento da laje, na Figura 24 observa-se um buraco ao lado da fundação da cortina sem nenhuma função, onde se acumula água das chuvas, na Figura 25 e Figura 26 é possível ver uma parte do guarda-corpo que foi arrancada. Este viaduto está localizado próximo a SQS 115.

Utilizando a metodologia GDE/UnB foi encontrado o valor 92,11 de  $G_d$ , que segundo a metodologia o nível de deterioração é classificado como sofrível.
